SITUACIÓN DEFICIENCIAS DETERMINADAS:

| NOMBRE DEL ESTABLECIMIENTO: | EORM | DIRECCIÓN DEL ESTABLECIMIENTO: | ALDEA SAN LUIS BUENA VISTA |
| CÓDIGO DEL ESTABLECIMIENTO: | 02-04-0109-43 | FECHA: | 17/09/2025 |

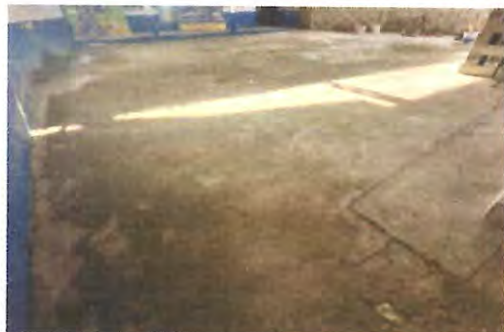
Foto 1: PISO

Sustrucción de piso de concreto con acabado liso por piso cerámicos antideslizante, incluyendo preparación de superficie y nivelación. Cocina, comedor, patio, baños, area de ingreso

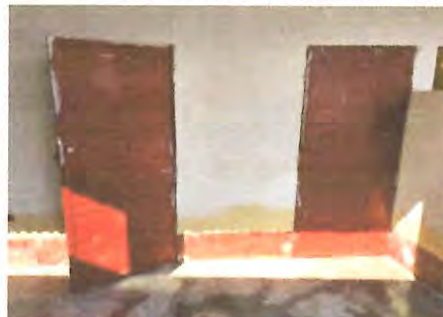
Foto 2: PUERTAS

Mantenimiento a puerta metálica existente retiro de óxido, suciedad y pintura deteriorada; Incluye cepillado, lijado y aplicación de pintura. Baños, Aula al fondo

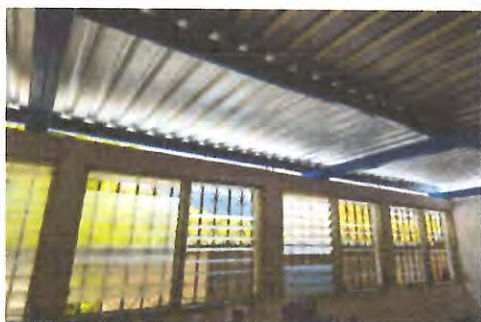
Foto 3: VENTANAS Sustrucción de ventanas; sistema de apertura: Corredizas, Perfiles color blanco estandar, Material del marco: PVC. Material de la ventana: Vidrio, sellado perimetral. Aula al fondo

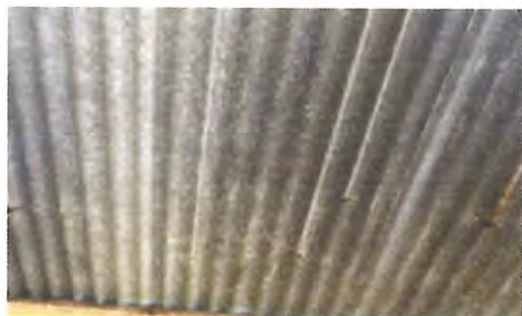
Foto 5: CUBIERTA DE LAMINA

Sustrucción de cubierta de techo con lámina galvanizada, Tipo de lámina: troquelada Calibre: 26, incluye: fijaciones y sellado en traslapes. Baños, Ingreso, Area de escenario, A la par de los baños

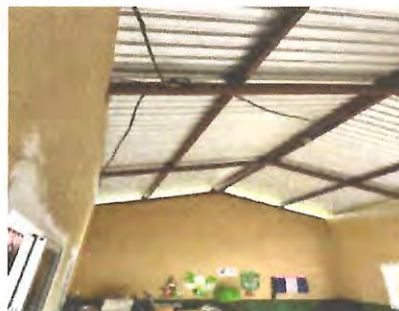
Foto 6: REPARACIÓN SISTEMA ELECTRICO. Reparación de instalaciones eléctricas, cableado distribuido a tomas de corriente y circuitos de iluminación.

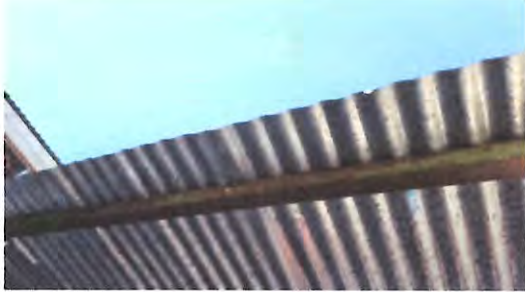
Foto1: ESTRUCTURA DE TECHO

Mantenimiento a estructura metálica existente retiro de óxido, suciedad y pintura deteriorada; incluye cepillado, lijado y aplicación de pintura. Baños, A la par de los baño

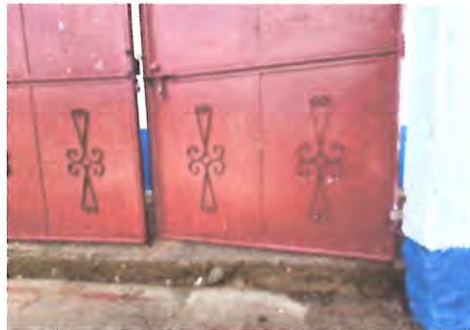
Foto 3: MANTENIMIENTO A PORTONES

mantenimiento a portón de ingreso, material: metálico, incluye: bisagras y sistemas de cierre. En ingreso

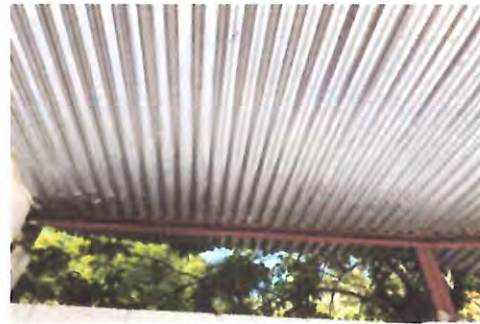
Foto 4: CUBIERTA DE LAMINA

Sustitución de cubierta de techo con lámina galvanizada, Tipo de lamina: troquelada Calibre: 26, incluye: fijaciones y sellado en traslapes. Baños, Ingreso, Area de escenario, A la par de los baños
