SITUACIÓN DEFICIENCIAS DETERMINADAS

| DEPARTAMENTO: | EL PROGRESO | MUNICIPIO: | SAN CRISTOBAL ACASAGUASTLAN |
| NOMBRE DEL ESTABLECIMIENTO: | EODP | DIRECCIÓN DEL ESTABLECIMIENTO: | ALDEA SAN LUIS BUENA VISTA |
| CÓDIGO DEL ESTABLECIMIENTO: | 02-04-0673-42 | FECHA: | 17/09/2025 |

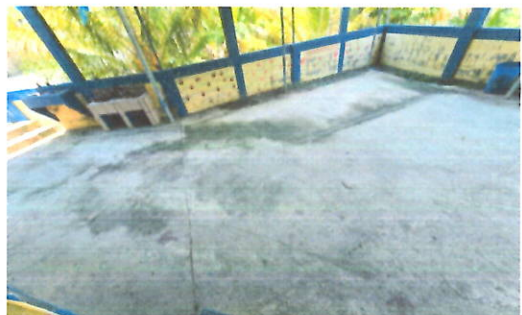
Foto 1: LOSA DE PATIO

Reparación de losa de concreto para patios, considerando preparación de terreno, armado, nivelación y acabado rustico. EN PATIO

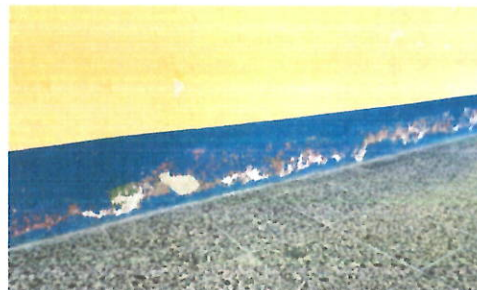
Foto 2: REPARACIÓN DE REPELLO Y CERNIDO DE PAREDES

Reparación de repello y cernido en muro de mamposteria con aplicacion de acabado uniforme. MURO EN PATIO, AULAS, CORREDOR

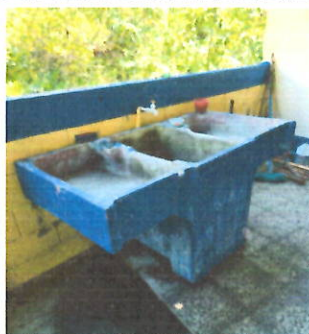
Foto 3: REPARACIÓN O SUSTITUCIÓN DE ÁREA DE COCINA

sustitución pila, nivelada y con conexiones hidraulicas.

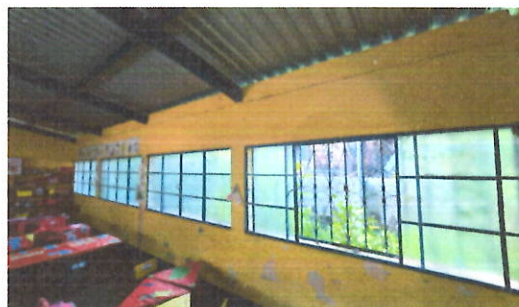
Foto 4: VENTANAS

Sustitución de ventanas; sistema de apertura: Corredizas, Perfiles color blanco estandar, Material del marco: PVC Material de la ventana: Vidrio, sellado perimetral. AULA 1

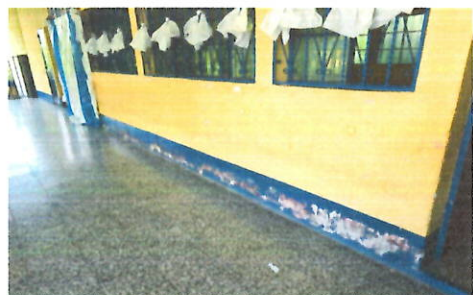
Foto 5: PINTURA EN MUROS INTERIOR Y EXTERIOR

Preparación de la superficie y aplicación de pintura a dos manos, en paredes interiores y exteriores del establecimiento.

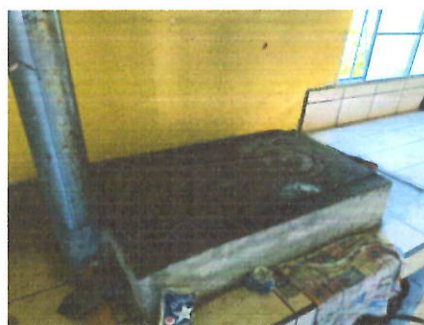
Foto 6: REPARACIÓN O SUSTITUCIÓN DE ÁREA DE COCINA

sustitución de plancha

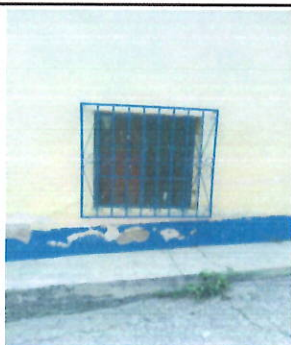
Foto 9: Sustrución de ventanas; sistema de apertura: corredizas, perfiles color blanco estandar, material del marco: PVC, material de la ventana: vidrio, sellado perimetral. Aula 1

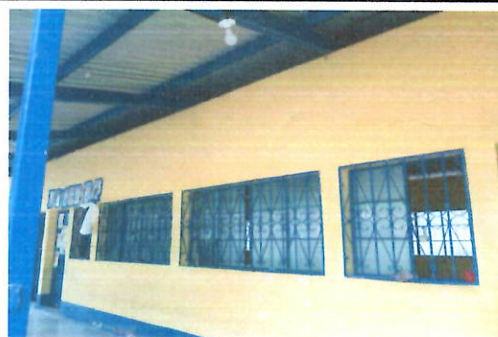
Foto 10: ventanas: sustrución de ventanas; sistema de apertura: corredizas, perfiles color blanco estandar, material del marco: PVC, material de la ventana: vidrio, sellado perimetral. Aula 1

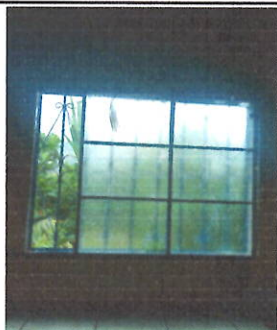
Foto 11: Ventanas: sustrución de ventanas; sistema de apertura: corredizas, perfiles color blanco estandar, material del marco: PVC Material de la ventana: vidrio, sellado perimetral. Cocina

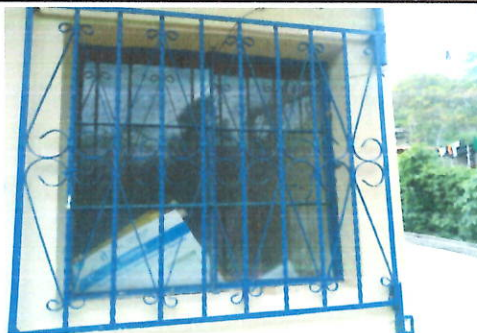
Foto 12: ventanas: sustrución de ventas; sistema de apertura: corredizas, perfiles color blanco estandar, material del marco: PVC Material de la ventana: vidrio, sellador perimetral. Bodega
