REGISTRO FOTOGRÁFICO  
PROGRAMA DE MANTENIMIENTO DE EDIFICIOS ESCOLARES PÚBLICOS

SITUACIÓN DEFICIENCIAS DETERMINADAS

| NOMBRE DEL ESTABLECIMIENTO: | EORM PROF. MARCO TULIO MORALES MARIN | DIRECCIÓN DEL ESTABLECIMIENTO: | Aldea El Zapote |
| CÓDIGO DEL ESTABLECIMIENTO: | 02-05-0125-43 | FECHA: | 6/06/2025 |

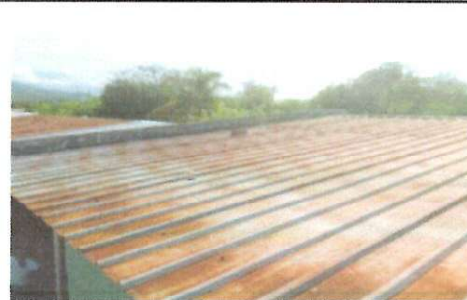
CANALES Y BAJADAS DE AGUA PLUVIAL  
Sustitución de canales para evacuación de aguas pluviales Material: lamina galvanizada Tipo: lisa, Anclaje: canal sostenido por pescantes metalicos
