# REGISTRO FOTOGRÁFICO PROGRAMA DE MANTENIMIENTO DE EDIFICIOS ESCOLARES PÚBLICOS

SITUACIÓN DEFICIENCIAS DETERMINADAS

| NOMBRE DEL ESTABLECIMIENTO: | EOUM Maria Isabel Reyes Zapata de Martinez | DIRECCIÓN DEL ESTABLECIMIENTO: | BARRIO PUEBLO ARRIBA |
| CÓDIGO DEL ESTABLECIMIENTO: | 02-06-0149-43 | FECHA: | 1/09/2025 |

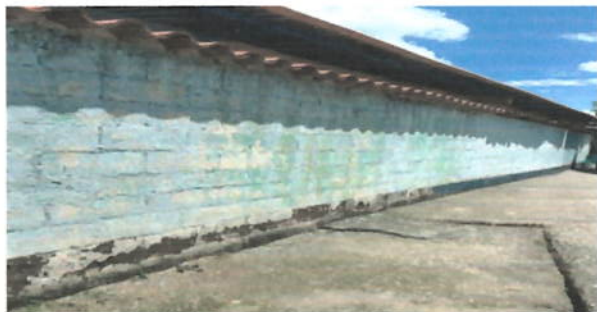
FOTO1: PINTURA EN MUROS INTERIOR Y EXTERIOR

Preparación de la superficie y aplicación de pintura a dos manos, en paredes interiores y exteriores del establecimiento.

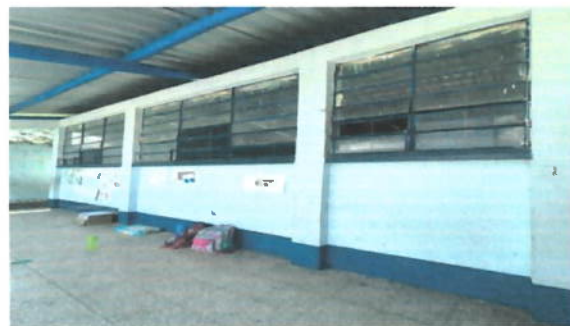
FOTO 2: VENTANAS

Sustitución de ventanas; sistema de apertura: Corredizas, Perfiles color blanco estandar, Material del marco: PVC Material de la ventana: Vidrio, sellado perimetral.

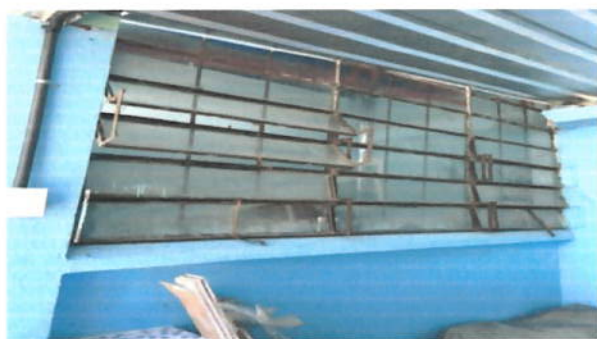
FOTO 3: VENTANAS

Sustitución de ventanas; sistema de apertura: Corredizas, Perfiles color blanco estandar, Material del marco: PVC Material de la ventana: Vidrio, sellado perimetral.

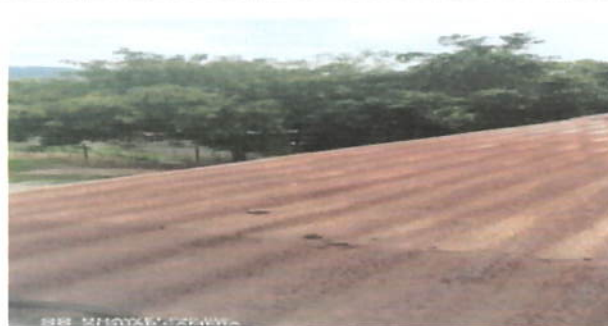
FOTO6: CUBIERTA DE LAMINA

Sustitución de cubierta de techo con lámina galvanizada, Tipo de lamina: troquelada Calibre: 26, incluye: fijaciones y sellado en traslapes.

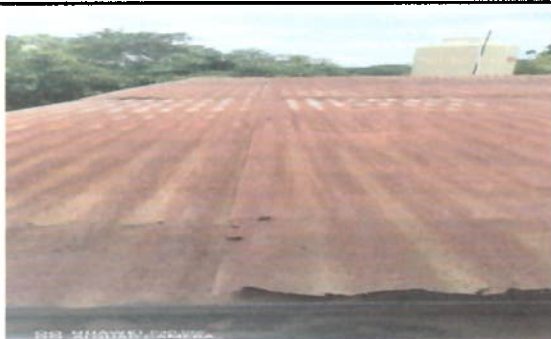
FOTO5: CUBIERTA DE LAMINA

Sustitución de cubierta de techo con lámina galvanizada, Tipo de lamina: troquelada Calibre: 26, incluye: fijaciones y sellado en traslapes.
