SITUACIÓN DEFICIENCIAS DETERMINADAS

PREVIO ☒

| NOMBRE DEL ESTABLECIMIENTO: | EODP ANEXA A EORM | DIRECCIÓN DEL ESTABLECIMIENTO: | ALDEA LOS CERRITOS |
| CÓDIGO DEL ESTABLECIMIENTO: | 02-09-0421-42 | FECHA: | 1/09/2025 |

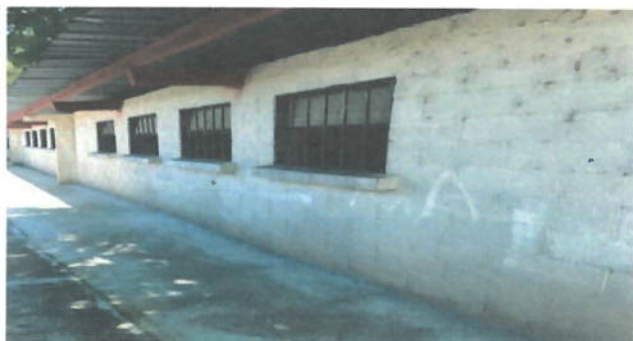
FOTO1: PINTURA EN MUROS INTERIOR Y EXTERIOR

Preparación de la superficie y aplicación de pintura a dos manos, en paredes interiores y exteriores del establecimiento.

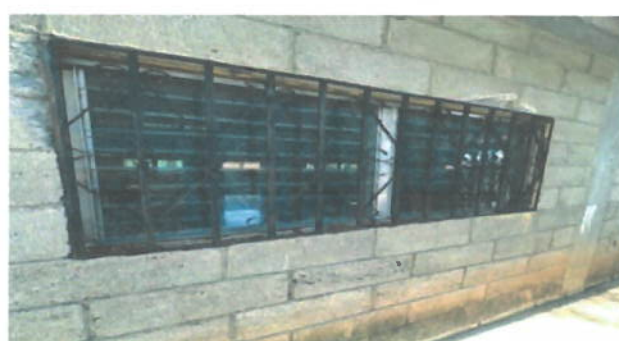
FOTO 2: VENTANAS

Sustitución de ventanas; sistema de apertura: Corredizas, Perfiles color blanco estándar. Material del marco: PVC Material de la ventana: Vidrio, sellado perimetral.

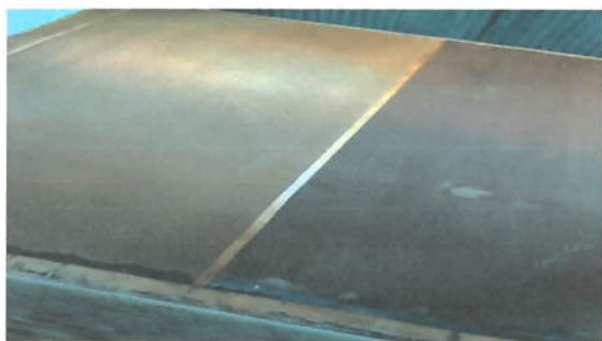
FOTO3: SUSTITUCIÓN DE ESTRUCTURA

Sustitución de estructura de cancel de madera por tabla roca incluyendo sujeta con tornillos, cortes soldaduras y anclaje de la estructura portante.

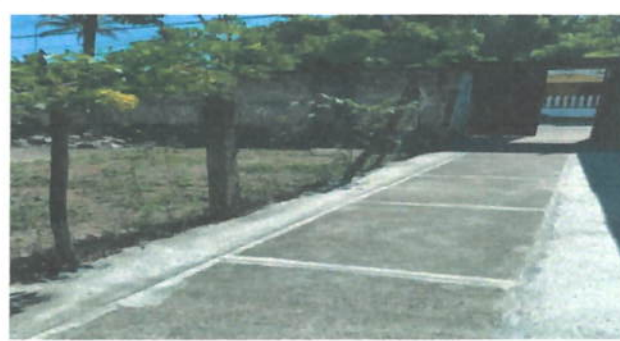
FOTO4: CERCO O MURO PERIMETRAL

Sustitución malla de acero galvanizado en perímetro del establecimiento, con instalación fija y tensa, anclajes metálicos en intervalos regulares
