**REGISTRO FOTOGRÁFICO**  
**PROGRAMA DE MANTENIMIENTO DE EDIFICIOS ESCOLARES PÚBLICOS**

PRA-FOR-123  
Versión 1

| DEPARTAMENTO: | EL PROGRESO | MUNICIPIO: | SANSARE |
| NOMBRE DEL ESTABLECIMIENTO: | EORM | DIRECCIÓN DEL ESTABLECIMIENTO: | COLONIA NUEVA ESPERANZA |

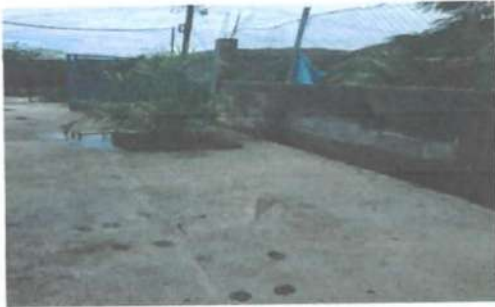
**FOTO 1: PINTURA EN MUROS INTERIOR Y EXTERIOR**  
Preparación de la superficie y aplicación de pintura, en paredes interiores y exteriores del establecimiento y retoque de logo

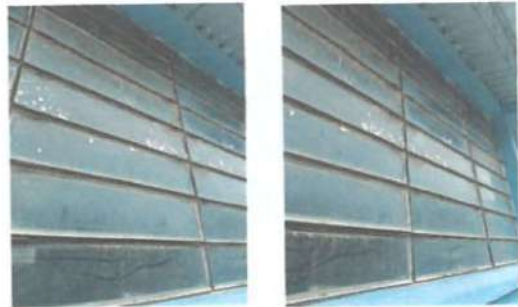
**FOTO 2: VENTANAS**  
Sustitución de ventanas; sistema de apertura: Corredizas, Perfiles color blanco estandar, Material del marco: PVC Material de la ventana: Vidrio, sellado perimetral.

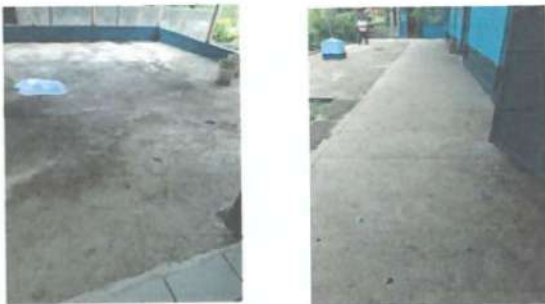
**FOTO 3: PISO**  
Sustitución de piso de concreto con acabado liso por piso cerámicos antideslizante, incluyendo preparación de superficie y nivelación.

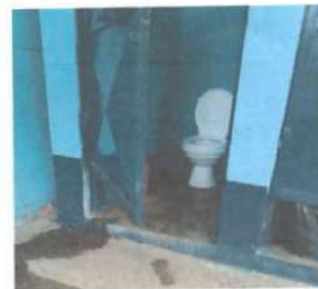
**FOTO 6: REPARACIÓN O SUSTITUCIÓN DE AZULEJO**  
Sustitución de piso Tipo: azulejo, trabajo de nivelación, instalación alineada y sizado en juntas.
