# REGISTRO FOTOGRÁFICO PROGRAMA DE MANTENIMIENTO DE EDIFICIOS ESCOLARES PÚBLICOS

| DEPARTAMENTO: | El progreso | MUNICIPIO: | Sanarate |
| NOMBRE DEL ESTABLECIMIENTO: | EORM | DIRECCIÓN DEL ESTABLECIMIENTO: | Colonia Sonoro |
| CÓDIGO DEL ESTABLECIMIENTO: | 02-07-0015-43 | FECHA: | 18/03/2025 |

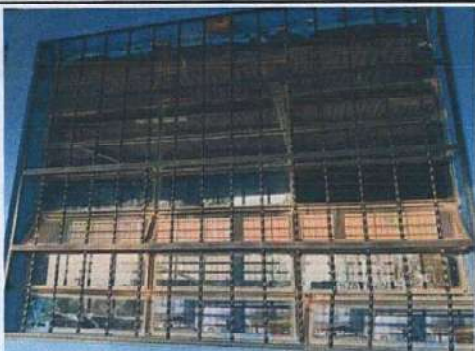
Foto1: Sustrucion de 2 balcones de metal con medidas de 3,93 \* 1,46mts.

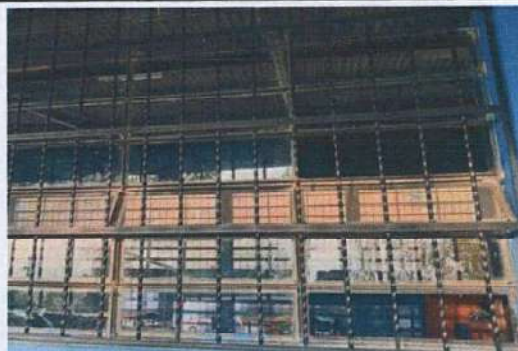
Foto2: Sustrucion de un balcón de metal con medida de 2,89 \* 1,83 mts

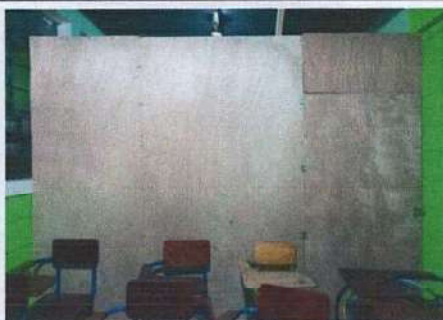
Foto 3: Reparacion y refuerzo a muro de tabla yeso de bodega 4mts de ancho \* 5 de largo

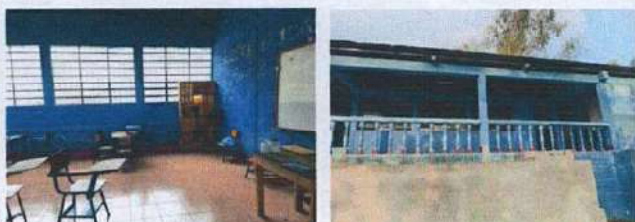
Foto 6: Aplicación de pintura en muros interiores y exteriores de los salones de clases con pintura de agua en color celeste y azul.

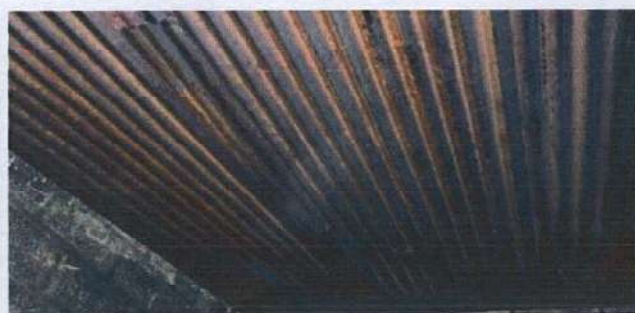
Foto 6: Sustrucion de lámina en mal estado por lamina troquelada calibre 26

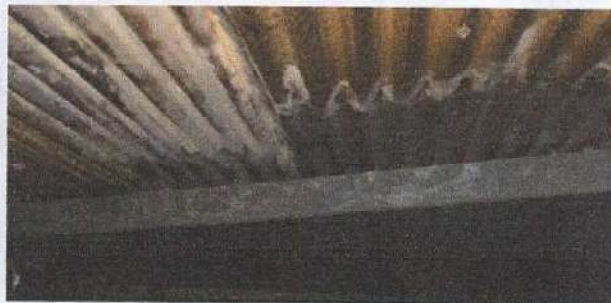
Foto 7: Sustrucción de estructura de techo por estructura de metal galvanizado.

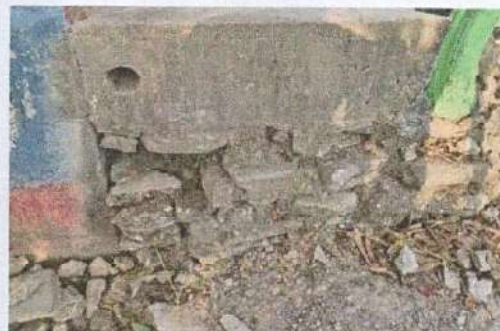
Foto 8: Reparación y refuerzo de banqueta de block y concreto

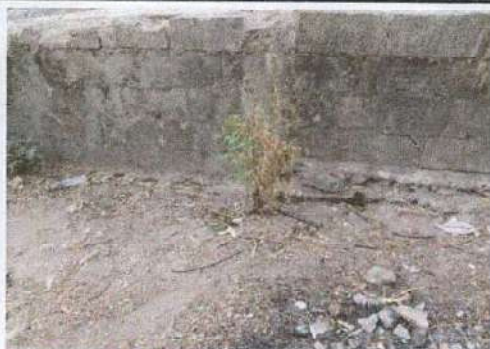
Foto 9 : Reparación y refuerzo en muro de block con cemento

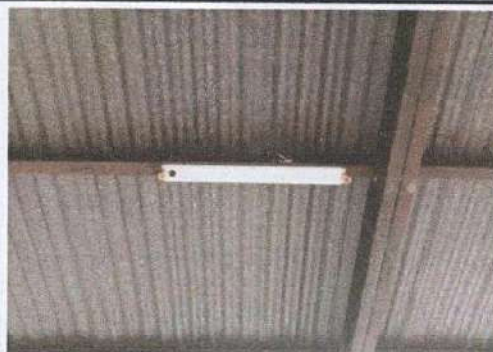
Foto 10: Sustrucción de sistema eléctrico incluye unidades de fuerza e iluminación (13 plafoneras, 13 focos, 1 apagador, dos tomacorrientes y cableado)

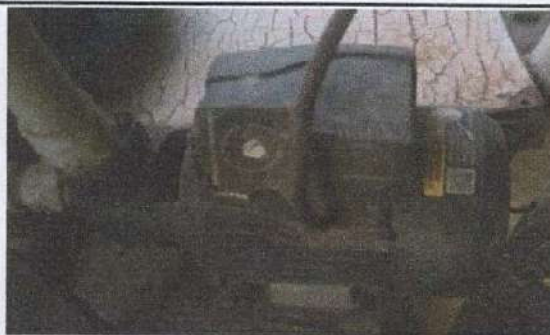
Foto 11: Reparación de bomba de agua, entrada y salida 1/2 pulgada 1 caballo de fuerza

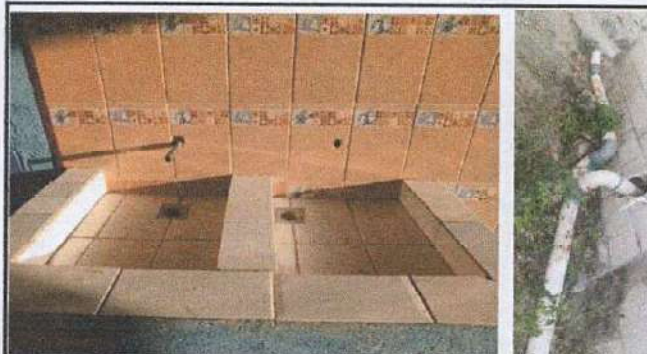
Foto 12: Sustrucción de tubería de red de agua potable, tubería pvc de 1/2 pulga, llave de paso

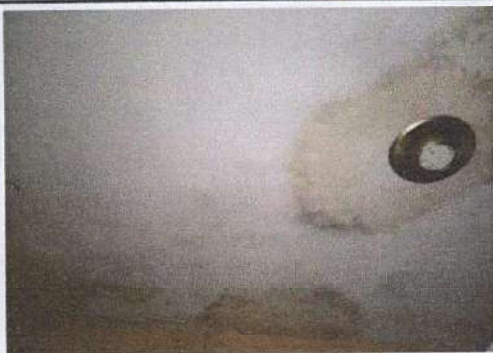
Foto 13: Reparación de losa de sanitarios incluye escarillado, limpieza, reparación de acabado rustico

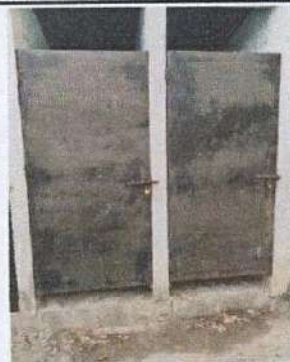
Foto 14: Reparación de 2 puertas de metal lijado, pintura. Y pasador medida de 1 \* 2 mts

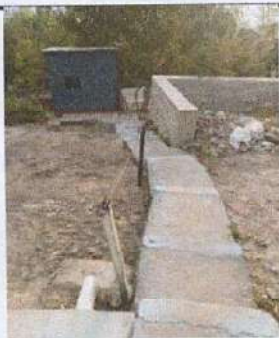
Foto 15 :Tallado de las gradas de ingreso ya que no todas tienen la misma medida

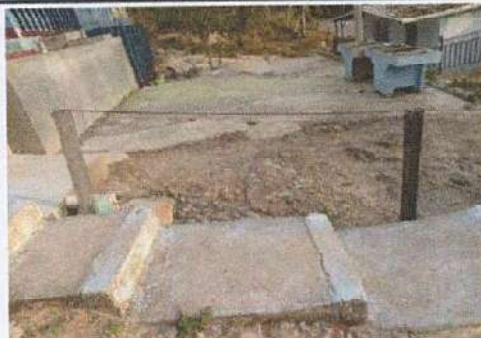
Foto 16: Refuerzo de baranda de metal lado derecho de la rampa medida de 1\*14mts
