SITUACIÓN DEFICIENCIAS DETERMINADAS:

| DEPARTAMENTO: | EL PROGRESO | MUNICIPIO: | SANARATE |
| NOMBRE DEL ESTABLECIMIENTO: | EORM | DIRECCIÓN DEL ESTABLECIMIENTO: | CASERIO EL LIMON, ALDEA SAN RAFAEL |
| CÓDIGO DEL ESTABLECIMIENTO: | 02-07-0020-43 | FECHA: | 05/09/2025 |

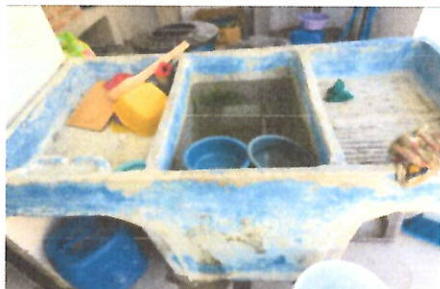
Foto 1: REPARACIÓN O SUSTITUCIÓN DE ÁREA DE COCINA  
sustitución pila, nivelada y con conexiones hidráulicas.

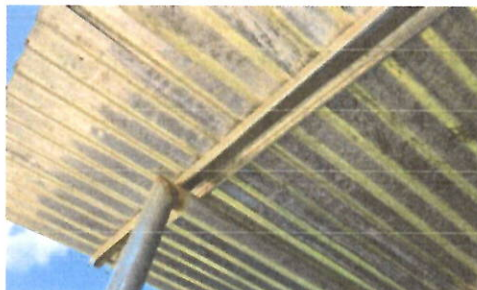
Foto 2: ESTRUCTURA DE TECHO  
Sustitución de estructura metálica para soporte de cubierta de lámina incluyendo perfiles para vigas, travesaños, sujeta con tornillería; corte, soldadura y anclaje de la estructura portante. PATIO, COCINA Y BAÑOS

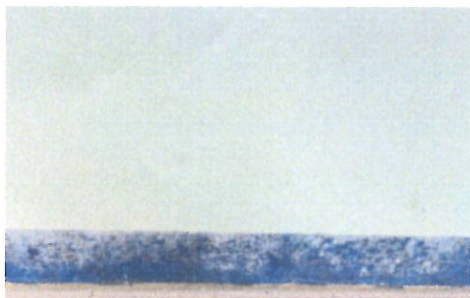
Foto 3: INTURA EN MUROS INTERIOR Y EXTERIOR  
Preparación de la superficie y aplicación de pintura a dos manos, en paredes interiores y exteriores del establecimiento.

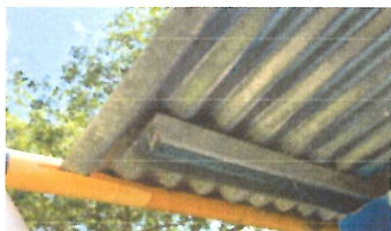
Foto 5: CANALES Y BAJADAS DE AGUA PLUVIAL  
Sustitución de canales para evacuación de aguas pluviales. Material: lamina galvanizada Tipo: lisa, Anclaje: canal sostenido por pescantes metalicos. En baños
