SITUACIÓN DEFICIENCIAS DETERMINADAS:

| DEPARTAMENTO: | EL PROGRESO | MUNICIPIO: | SANARATE |
| NOMBRE DEL ESTABLECIMIENTO: | EOUM NO.2 | DIRECCIÓN DEL ESTABLECIMIENTO: | 2da calle 6-60 Zona 4 |
| CÓDIGO DEL ESTABLECIMIENTO: | 02-07-0161-43 | FECHA: | 06/06/2025 |

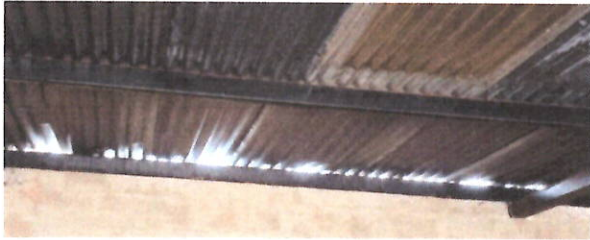
Foto1: CUBIERTA DE LAMINA

Sustitución de cubierta de techo con lámina galvanizada, Tipo de lámina: troquelada Calibre: 26, incluye: fijaciones y sellado en traslapes. En aula

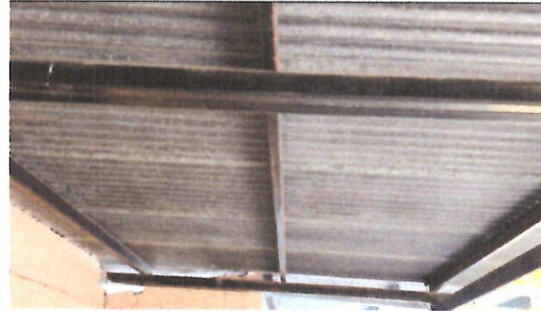
Foto 2: ESTRUCTURA DE TECHO

Mantenimiento a estructura metálica existente retiro de óxido, suciedad y pintura deteriorada; incluye cepillado, lijado y aplicación de pintura. En aula

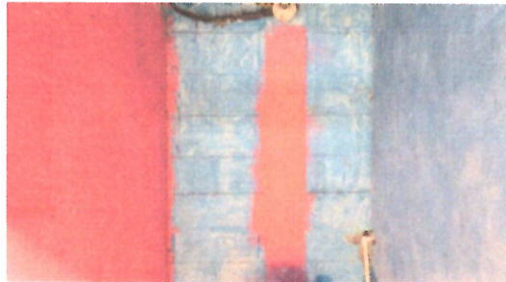
Foto 3: PINTURA EN MUROS INTERIOR Y EXTERIOR

Preparación de la superficie y aplicación de pintura a dos manos, en paredes interiores y exteriores del establecimiento y baños

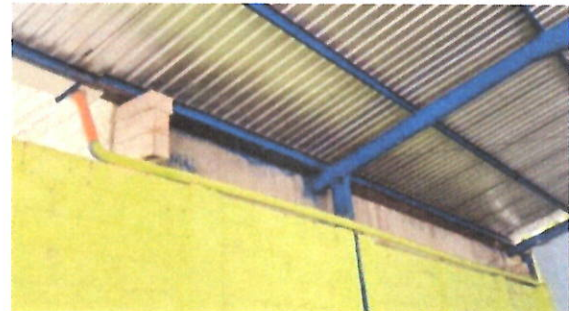
Foto 4: CANALES Y BAJADAS DE AGUA PLUVIAL

Sustitución de canales para evacuación de aguas pluviales Material: lámina galvanizada Tipo: lisa, Anclaje: canal sostenido por pescantes metálicos. Canales cubiertos.

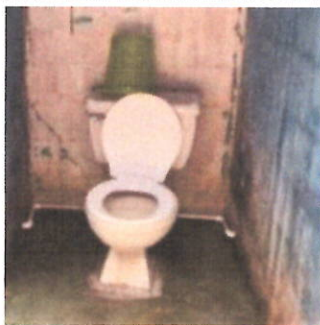
Foto 5: SERVICIOS SANITARIOS Y SUS ACCESORIOS

Sustitución de sanitarios lavables, accesorios y conexiones.

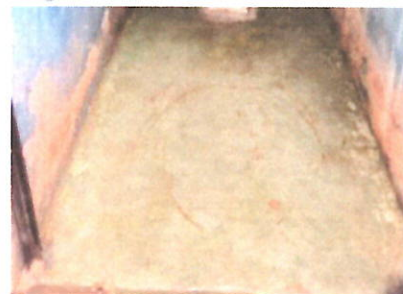
Foto 6: PISO

Sustitución de piso de concreto con acabado liso por piso cerámicos antideslizante, incluyendo preparación de superficie y nivelación. En baños
