SITUACIÓN DEFICIENCIAS DETERMINADAS

PREVIO ☒

| DEPARTAMENTO: | EL PROGRESO | MUNICIPIO: | SANARATE |
| NOMBRE DEL ESTABLECIMIENTO: | EORM | DIRECCIÓN DEL ESTABLECIMIENTO: | ALDEA EL CARMEN |

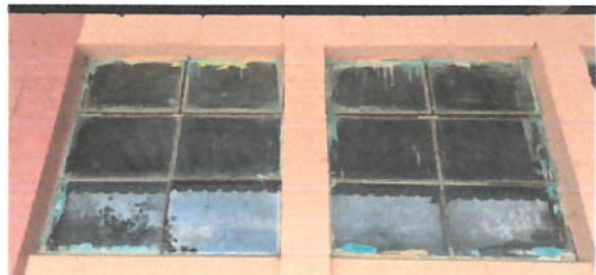
Foto 1: VENTANAS

Sustitución de ventanas; sistema de apertura: Corredizas, Perfiles color blanco estandar, Material del marco: PVC Material de la ventana: Vidrio, sellado perimetral.
