SITUACIÓN DEFICIENCIAS DETERMINADAS

| NOMBRE DEL ESTABLECIMIENTO: | EORM | DIRECCIÓN DEL ESTABLECIMIENTO: | ALDEA CONACASTE |
| CÓDIGO DEL ESTABLECIMIENTO: | 02-07-0169-43 | FECHA: | 13/06/2025 |

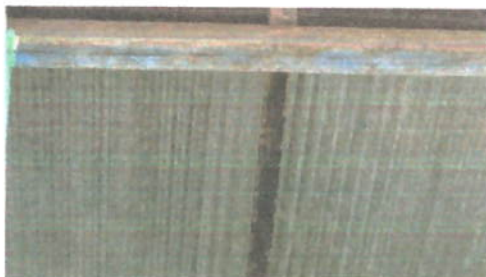
**Foto 1: ESTRUCTURA DE TECHO**

Sustitución de estructura metálica para soporte de cubierta de lámina incluyendo perfiles para vigas, travesaños, sujeta con tornillería; corte, soldadura y anclaje de la estructura portante.

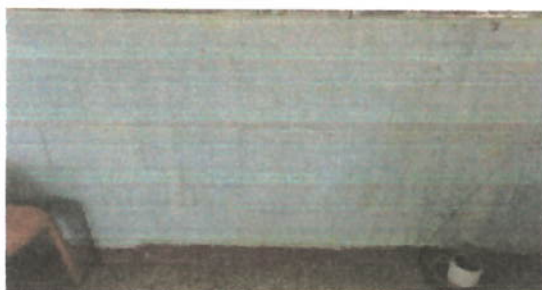
**Foto 3: PINTURA EN MUROS INTERIOR**

Preparación de la superficie y aplicación de pintura a dos manos, en paredes interiores y exteriores del establecimiento. Muros interiores de aulas

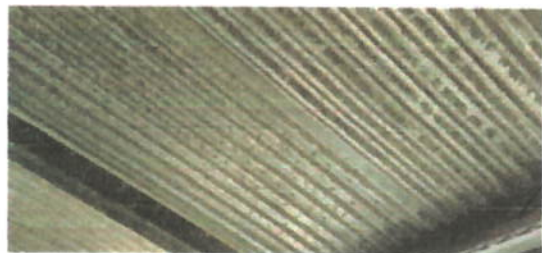
**Foto 5: CUBIERTA DE LAMINA**

Sustitución de cubierta de techo con lámina galvanizada, Tipo de lámina: troquelada Calibre: 26, incluye: fijaciones y sellado en traslapes.
