SITUACIÓN DEFICIENCIAS DETERMINADAS:

| NOMBRE DEL ESTABLECIMIENTO: | EORM | DIRECCIÓN DEL ESTABLECIMIENTO: | ALDEA PUENTE DE LA BARRANQUILLA |
| CÓDIGO DEL ESTABLECIMIENTO: | 02-07-0183-43 | FECHA: | 19/09/2025 |

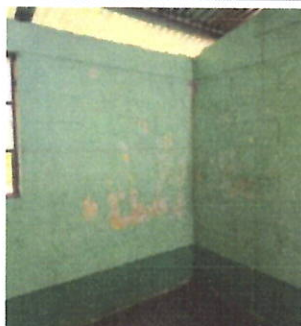
**Foto 1: PINTURA EN MUROS INTERIOR Y EXTERIOR**  
Preparación de la superficie y aplicación de pintura a dos manos, en paredes interiores y exteriores del establecimiento, cocina y baños.

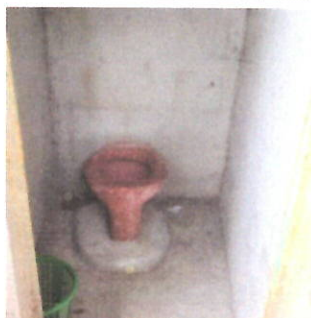
**Foto 2: LOSA DE PATIO**  
Reparación de losa de concreto para patios, considerando preparación de terreno, armado, nivelación y acabado rustico. Área de baños

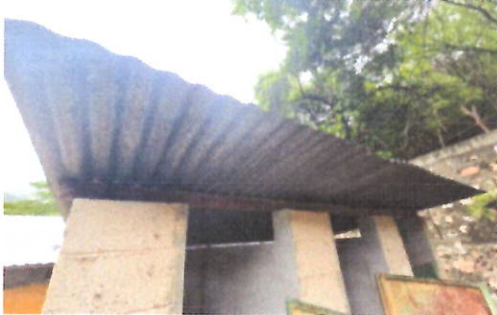
**Foto 1: CUBIERTA DE LAMINA**  
Sustitución de cubierta de techo con lámina galvanizada, Tipo de lamina: troquelada Calibre: 26, incluye: fijaciones y sellado en traslapes. Baños

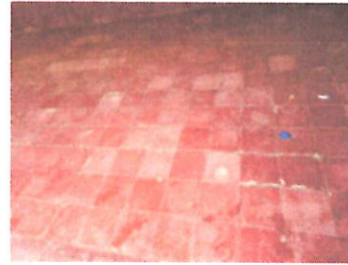
**Foto 2: PISO**  
Sustitución de piso de concreto con acabado liso por piso de granito, incluyendo preparación de superficie y nivelación. Aula 1 y aula 2

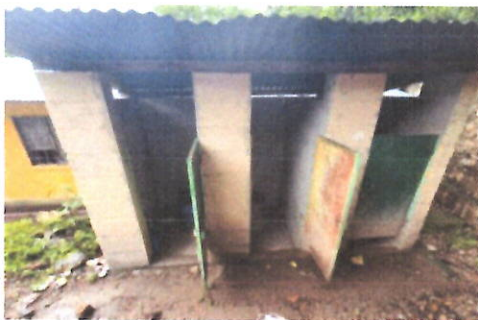
**Foto 3: PUERTAS**  
Suministro e instalación de puerta metálica, incluyendo chapa, bisagras. En baños

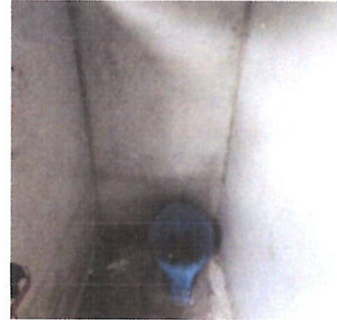
**Foto 4: SERVICIOS SANITARIOS Y SUS ACCESORIOS**  
Sustitución de sanitarios lavables, accesorios y conexiones.

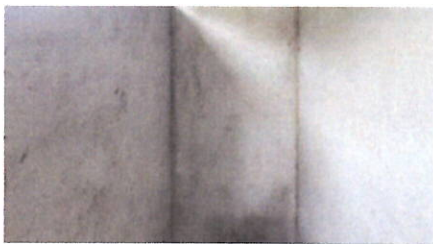
**Foto 5: REPARACIÓN DE REPELLO Y CERNIDO DE PAREDES**  
Reparación de repello y cernido en muro de mampostería con aplicación de acabado uniforme. En baños
