REGISTRO FOTOGRÁFICO  
PROGRAMA DE MANTENIMIENTO DE EDIFICIOS ESCOLARES PÚBLICOS

SITUACIÓN DEFICIENCIAS DETERMINADAS

| NOMBRE DEL ESTABLECIMIENTO: | EORM | DIRECCIÓN DEL ESTABLECIMIENTO: | Aldea Montepeque |
| CÓDIGO DEL ESTABLECIMIENTO: | 02-07-0185-43 | FECHA: | 18/03/2025 |

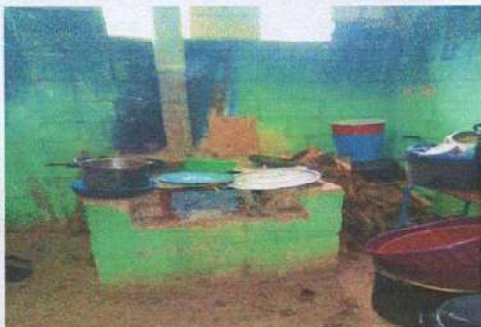
Foto 1: Se necesita sustituir estufa rural completa, porque se encuentra deteriorada y sustituir la chimenea debido a que está rota y se ahuman las paredes.

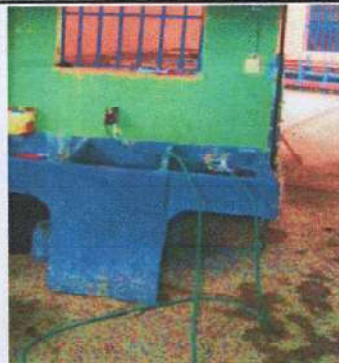
Foto 2: Se necesita sustituir el repello de la pared de la cocina ya que se encuentra deteriorado.

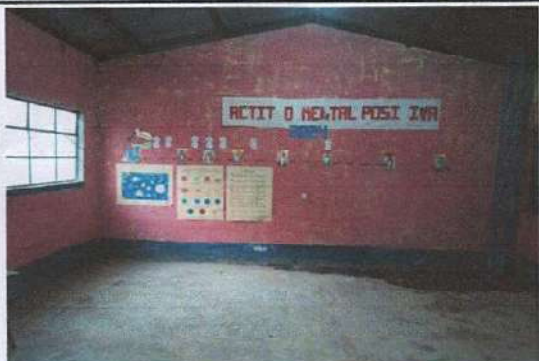
Foto 3: Se requiere sustituir el repello dañado en paredes interiores y exteriores, ya que se está cayendo por pedazos.

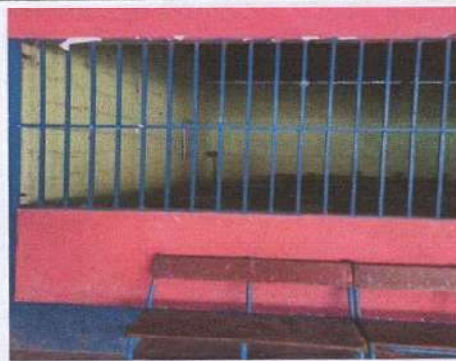
Foto 4: Se necesita sustitución de repello dañado en paredes interiores y exteriores.

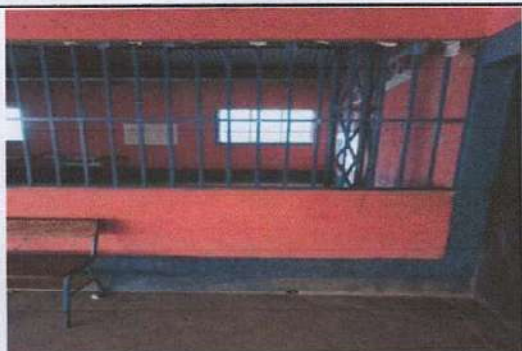
Foto 5: Sustitución de repello deteriorado en paredes interiores y exteriores.

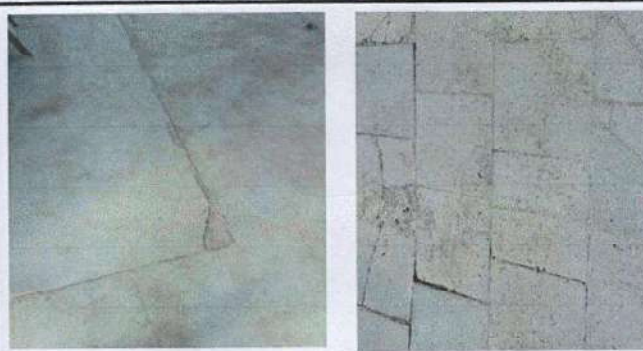
Foto 6: Sustitución de piso de granito quebrado por piso de granito.

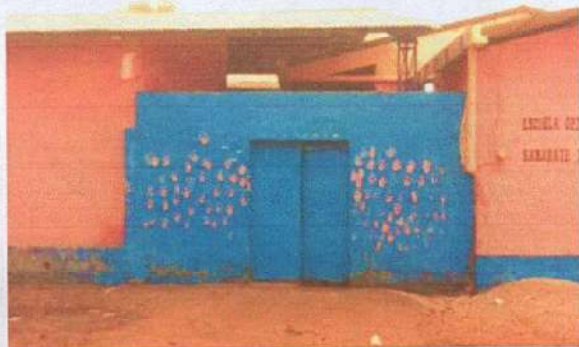
Foto 1: Se requiere sustituir el portón debido a que se encuentra deteriorado y oxidado.

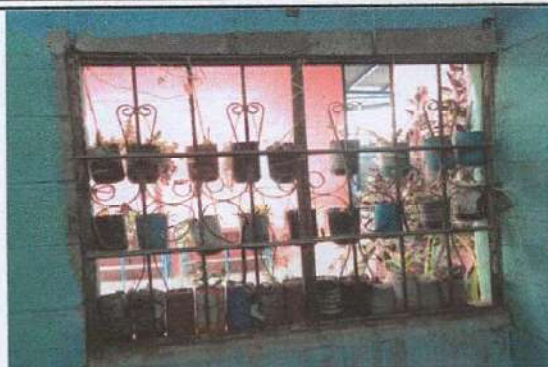
Foto 2: Mantenimiento oxidado a balcón de la dirección lijado y pintado.

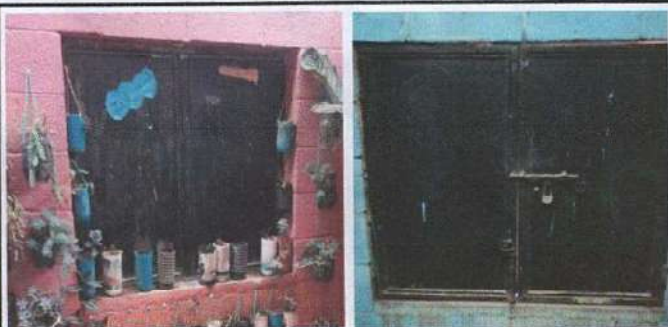
Foto 3: Se necesita sustituir ventanas de la dirección que están dobladas y no sirven lo las visagras y el pasador.

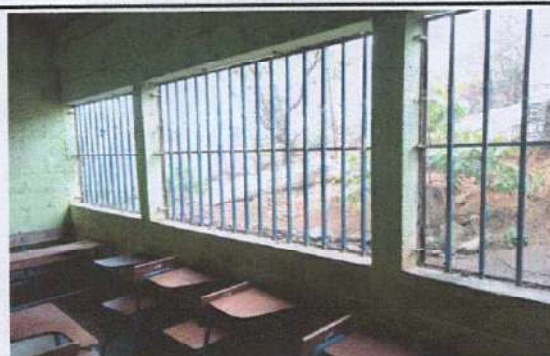
Foto 4: Sustitución de balcones oxidados en una aula por balcones de metal.

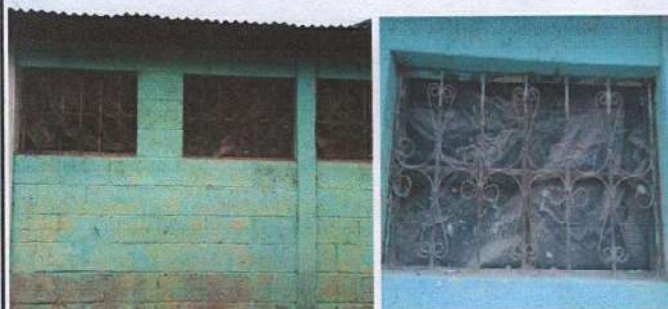
Foto 5: Sustitución de vidrios quebrados en ventanas y mantenimiento, lijado y pintura a balcones de metal.

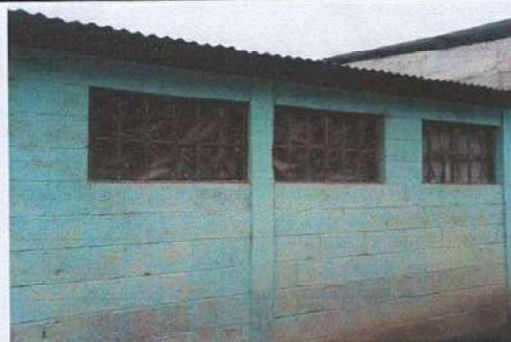
Foto 6: Mantenimiento a balcones que están oxidados, lijado y pintado
