SITUACIÓN DEFICIENCIAS DETERMINADAS

| NOMBRE DEL ESTABLECIMIENTO: | EODP ANEXA A EORM | DIRECCIÓN DEL ESTABLECIMIENTO: | ALDEA SANSIRISAY EL LLANO |
| CÓDIGO DEL ESTABLECIMIENTO: | 02-07-0235-42 | FECHA: | 02/09/2025 |

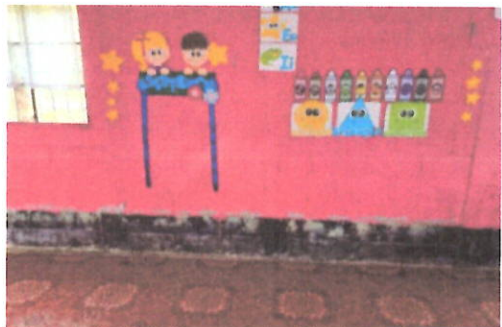
**Foto1: PINTURA EN MUROS INTERIOR Y EXTERIOR**  
Preparación de la superficie y aplicación de pintura a dos manos, en paredes interiores y exteriores del establecimiento e impermeabilización
