SITUACIÓN DEFICIENCIAS DETERMINADAS

PREVIO

| NOMBRE DEL ESTABLECIMIENTO: | EODP Anexa a EORM | DIRECCIÓN DEL ESTABLECIMIENTO: | ALDEA SAN JUAN |
| CÓDIGO DEL ESTABLECIMIENTO: | 02-07-0401-42 | FECHA: | 18/09/2025 |

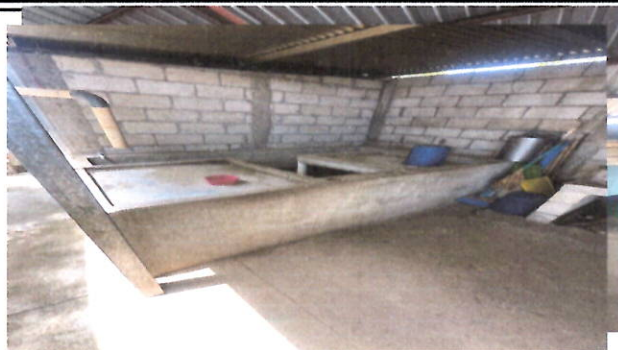
**FOTO1: REPARACIÓN O SUSTITUCIÓN DE AZULEJO**  
Sustitución de piso Tipo: azulejo, trabajo de nivelación, instalación alineada y sizado en juntas. En pila de cocina

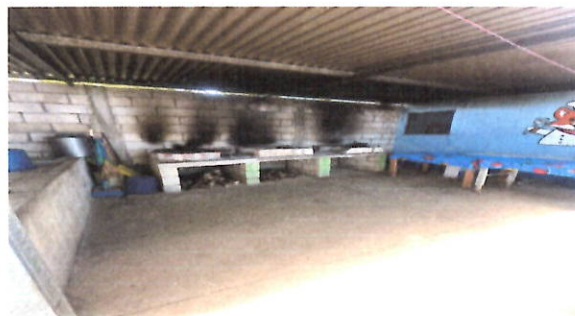
**FOTO2: PISO**  
Sustitución de piso de concreto con acabado liso por piso cerámicos antideslizante, incluyendo preparación de superficie y nivelación. En área de cocina

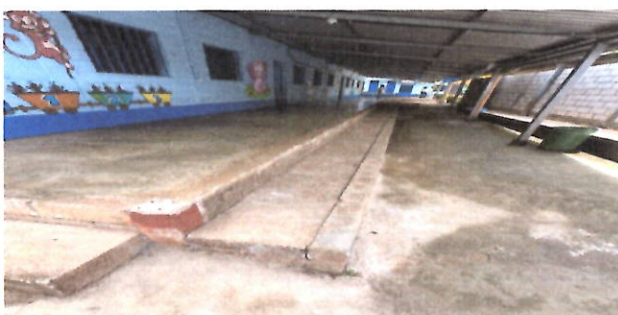
**FOTO3: PISO**  
Sustitución de piso de concreto con acabado liso por piso cerámico, incluyendo preparación de superficie y nivelación.

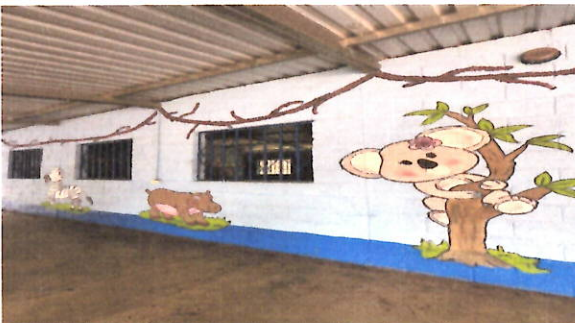
**FOTO4: VENTANAS**  
Sustitución de ventanas: sistema de apertura: Corredizas, Perfiles color blanco estándar, Material del marco: PVC Material de la ventana: Vidrio, sellado perimetral.

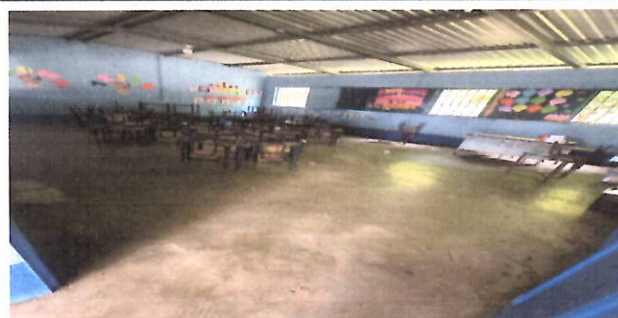
**FOTO5: PISO**  
Sustitución de piso de concreto con acabado liso por piso cerámico, incluyendo preparación de superficie y nivelación.

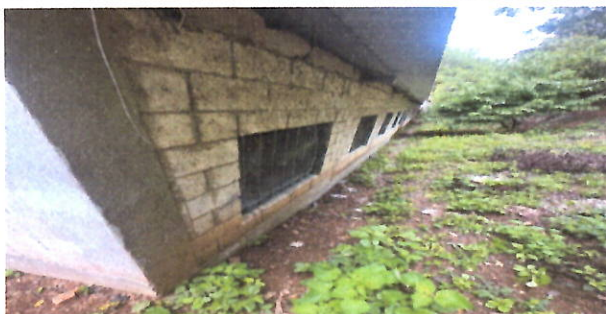
**FOTO6: CUNETAS DE CONCRETO**  
Reparación de canales de concreto para conducción superficial de agua pluvial, con pendiente y refuerzo.
