REGISTRO FOTOGRÁFICO  
PROGRAMA DE MANTENIMIENTO DE EDIFICIOS ESCOLARES PÚBLICOS

Ministerio de Educación

SITUACIÓN DEFICIENCIAS DETERMINADAS

| NOMBRE DEL ESTABLECIMIENTO: | EODP No. 2 | DIRECCIÓN DEL ESTABLECIMIENTO: | 2a. Calle 6-60 zona 4 |

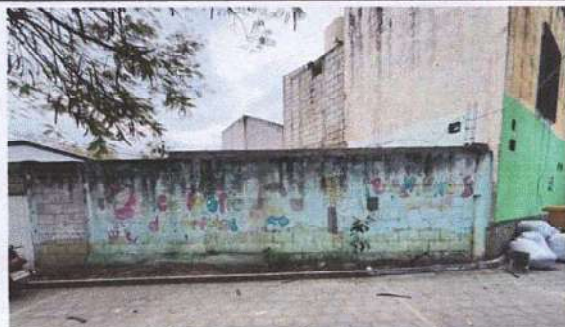
Foto 1: Retoque de mural de identificación deteriorado en paredes exteriores del muro de la escuela, por pintura de aceite.

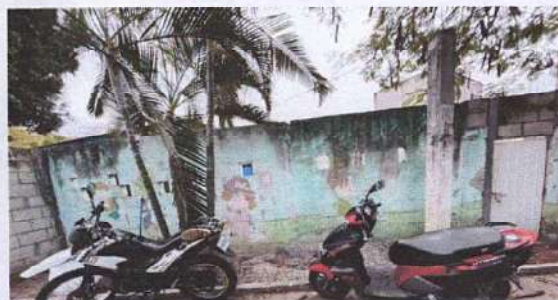
Foto 2: Sustitución de pintura deteriorada en paredes interiores y exteriores del muro de la escuela, por pintura de aceite en colores oficiales del MINEDUC.

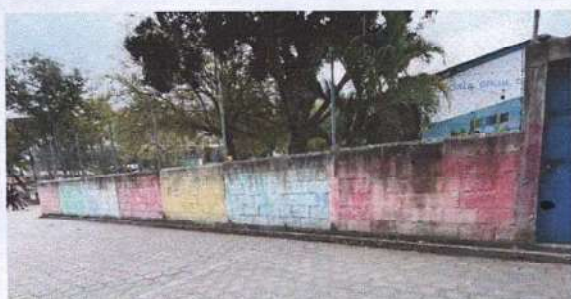
Foto 3: Sustitución de pintura deteriorada de paredes interiores y exteriores del muro de la escuela, por pintura de aceite colores oficiales del MINEDUC.

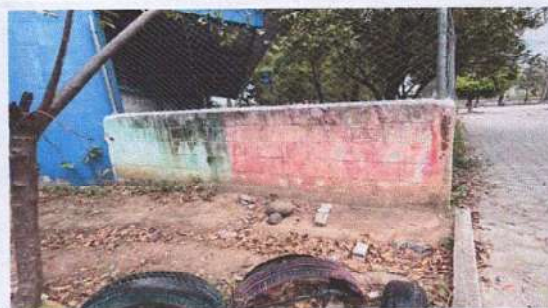
Foto 4: Sustitución de pintura deteriorada de paredes interiores y exteriores del muro de la escuela, por pintura de aceite colores oficiales del MINEDUC.

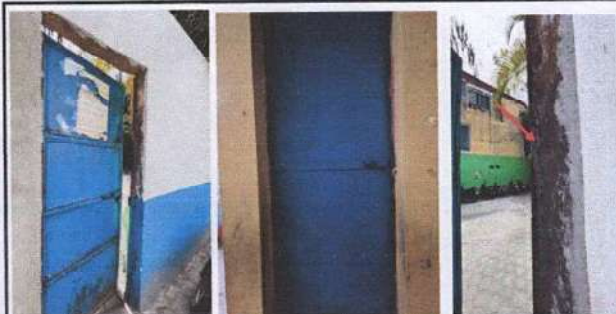
Foto 5: Sustitución de puertas de metal oxidadas de la entrada de la escuela y aula, incluye refuerzo de columna que sostiene la puerta porque está gretada.

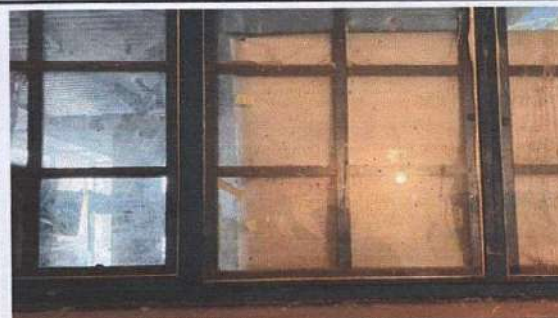
Foto 6: Sustitución de ventana de metal oxidada, por ventana de PVC en el área de la cocina.

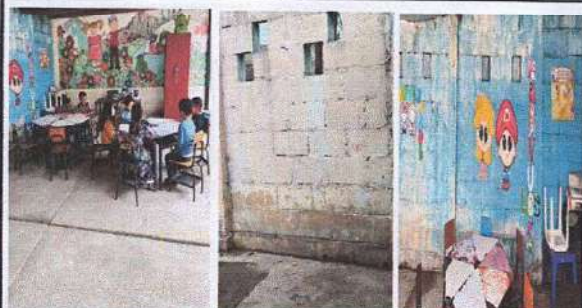
Foto 1: Sustitución de paredes de aula deterioradas, por paredes de block, e impermeabilización de 1 pared que tiene manchas de humedad.

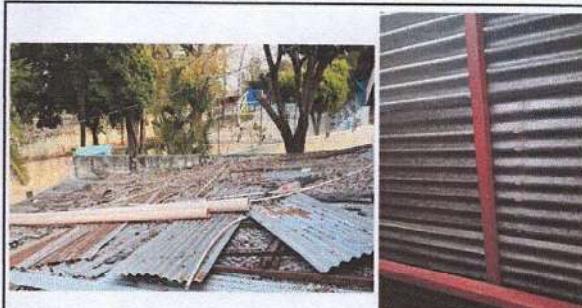
Foto 2: Sustituir techo de lámina oxidada de un aula que tiene goteras por lámina y estructura metálica en techo.

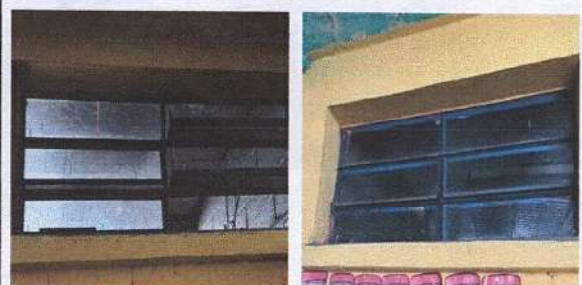
Foto 3: Sustitución de ventanas que no se pueden cerrar porque están oxidadas y les faltan vidrios, por ventanas de PVC, área a intervenir en un aula.

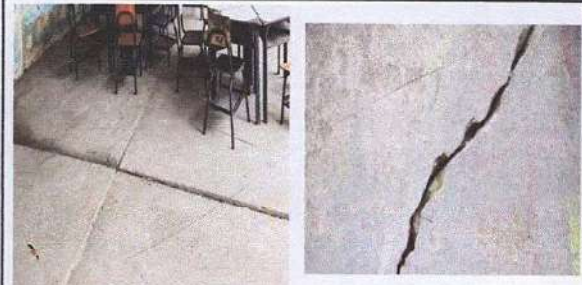
Foto 4: Se necesita sustituir la losa o torta de cemento de un aula y patio porque tiene grietas.

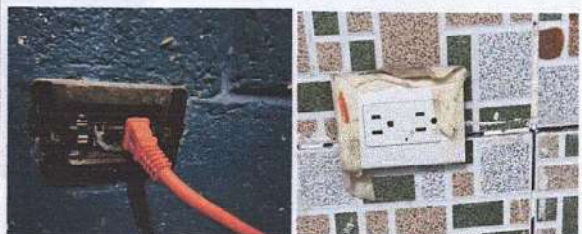
Foto 5: Sustitución de toma corrientes quebrados en el área de la cocina por tomacorrientes nuevos.

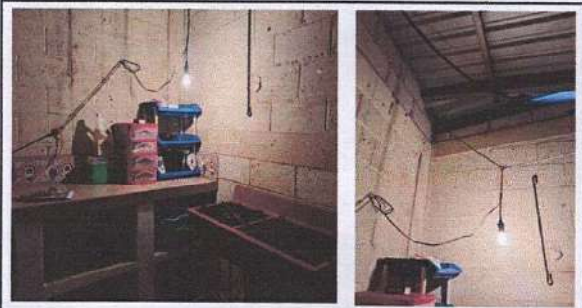
Foto 6: Sustitución de sistema eléctrico de la cocina, lámparas e interruptor ya que se desprendieron los cables del techo y están deteriorados.
