SITUACIÓN DEFICIENCIAS DETERMINADAS

| DEPARTAMENTO: | EL PROGRESO | MUNICIPIO: | SANARATE |
| NOMBRE DEL ESTABLECIMIENTO: | EODP | DIRECCIÓN DEL ESTABLECIMIENTO: | ALDEA EL AMATILLO |
| CÓDIGO DEL ESTABLECIMIENTO: | 02-07-0440-42 | FECHA: | 11/09/2025 |

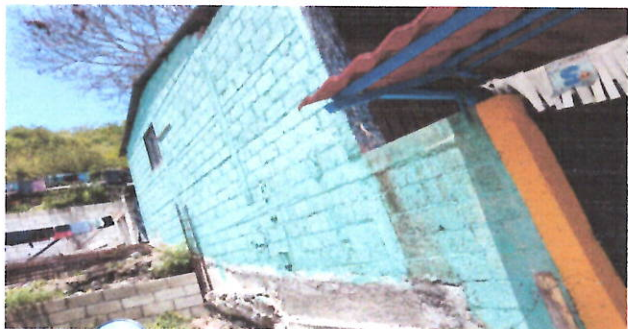
FOTO1: PINTURA EN MUROS INTERIOR Y EXTERIOR

Preparación de la superficie y aplicación de pintura a dos manos, en paredes interiores y exteriores del establecimiento.

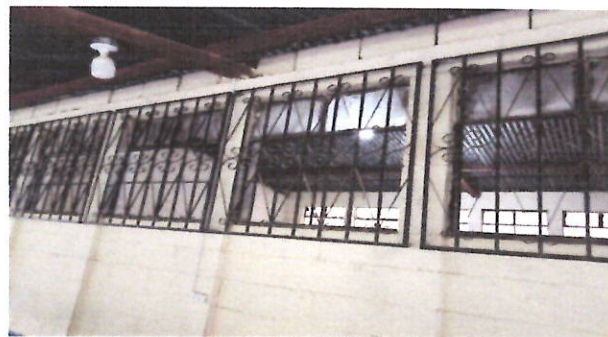
FOTO2: VENTANAS

Sustitución de ventanas; sistema de apertura: Corredizas, Perfiles color blanco estándar, Material del marco: PVC Material de la ventana: Vidrio, sellado perimetral.

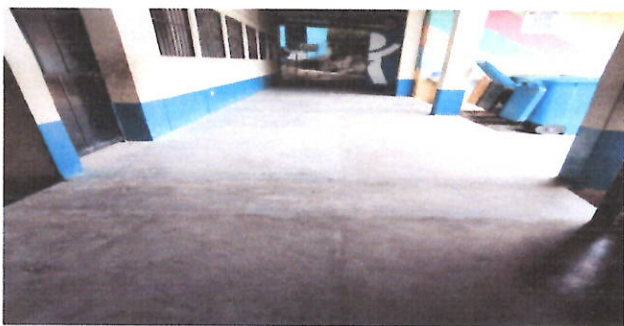
FOTO3: PISO

Sustitución de piso de concreto con acabado liso por piso cerámico, incluyendo preparación de superficie y nivelación.

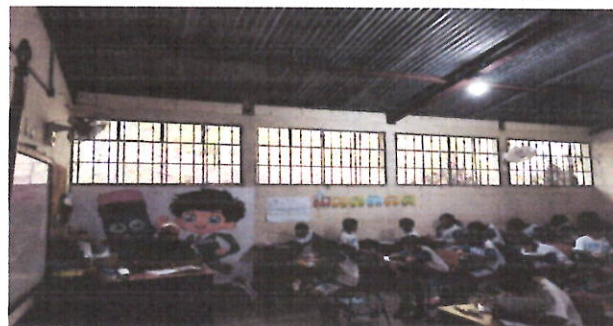
FOTO4: VENTANAS

Sustitución de ventanas; sistema de apertura: Corredizas, Perfiles color blanco estándar, Material del marco: PVC Material de la ventana: Vidrio, sellado perimetral.

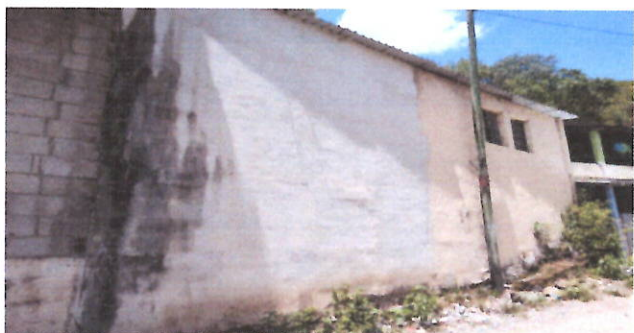
FOTO5: PINTURA EN MUROS INTERIOR Y EXTERIOR

Preparación de la superficie y aplicación de pintura a dos manos, en paredes interiores y exteriores del establecimiento.

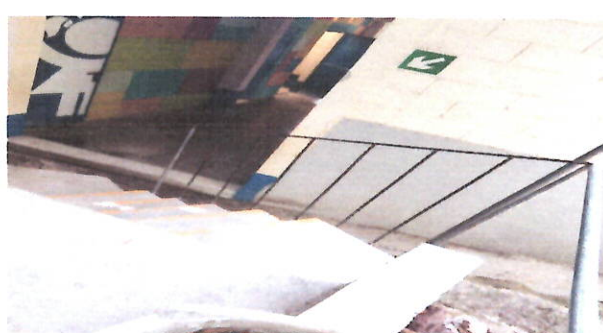
FOTO6: MANTENIMIENTO DE BARANDAS

sustitución de barandas metálicas, incluyendo fijaciones, pintura y soldaduras.
