SITUACIÓN DEFICIENCIAS DETERMINADAS PREVIO ☒ DURANTE ☐ POSTERIOR ☐

| NOMBRE DEL ESTABLECIMIENTO: | EODP ANEXA A EORM | DIRECCIÓN DEL ESTABLECIMIENTO: | ALDEA EL CARMEN |
| CÓDIGO DEL ESTABLECIMIENTO: | 02-07-0461-42 | FECHA: | 28/5/2025 |

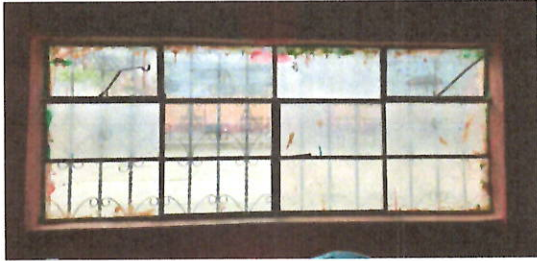
**Foto 1: VENTANAS**  
Sustitución de ventanas; sistema de apertura: Corredizas, Perfiles color blanco estandar, Material del marco: PVC Material de la ventana: Vidrio, sellado perimetral.

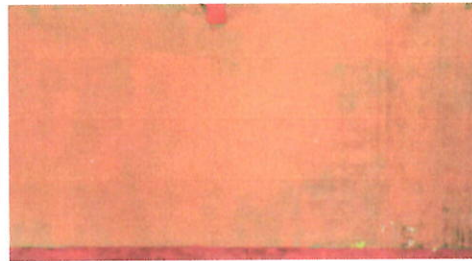
**Foto 2: PINTURA EN MUROS INTERIOR Y EXTERIOR**  
Preparación de la superficie y aplicación de pintura a dos manos, en paredes interiores y exteriores del establecimiento.

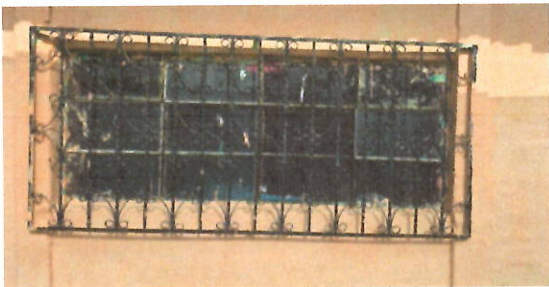
**Foto 3: VENTANAS**  
Sustitución de balcones metálicos, incluyendo fijaciones, pintura y soldaduras

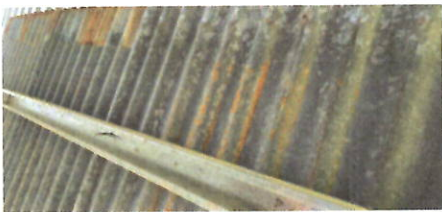
**Foto 5: CUBIERTA DE LAMINA**  
Sustitución de cubierta de techo con lámina galvanizada, Tipo de lamina: troquelada Calibre: 26, incluye: fijaciones y sellado en traslapes. En cancha y cocina
