SITUACIÓN DEFICIENCIAS DETERMINADAS

REGISTRO FOTOGRÁFICO  
PROGRAMA DE MANTENIMIENTO DE EDIFICIOS ESCOLARES PÚBLICOS

| NOMBRE DEL ESTABLECIMIENTO: | EODP ANEXA A EORM | DIRECCIÓN DEL ESTABLECIMIENTO: | Colonia El Esfuerzo |
| CÓDIGO DEL ESTABLECIMIENTO: | 02-07-0529-42 | FECHA: | 18/03/2025 |

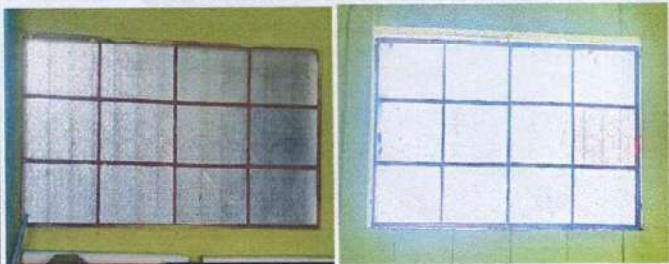
Foto1: Sustitución de ventanas oxidadas por ventanas de PVC en aulas.

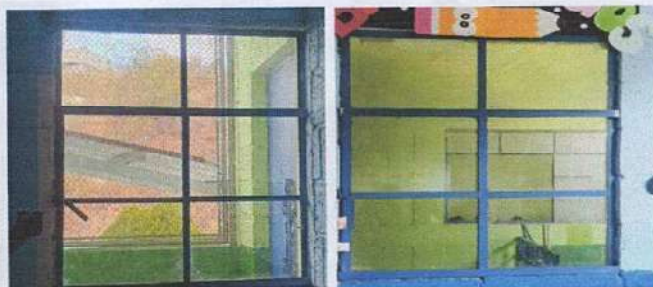
Foto 2: Sustitución de ventanas quebradas por ventanas de PVC en aulas.

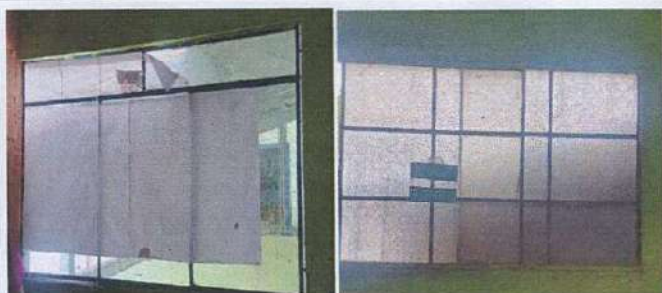
Foto 3: Sustitución de ventanas de metal en mal estado por ventana de PVC en aulas.

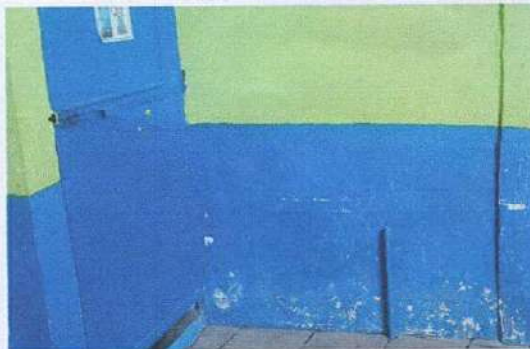
Foto 4: Sustitución de pintura deteriorada en paredes, por pintura de agua colores oficiales del MINEDUC en interiores y exteriores en aulas colores oficiales del MINEDUC

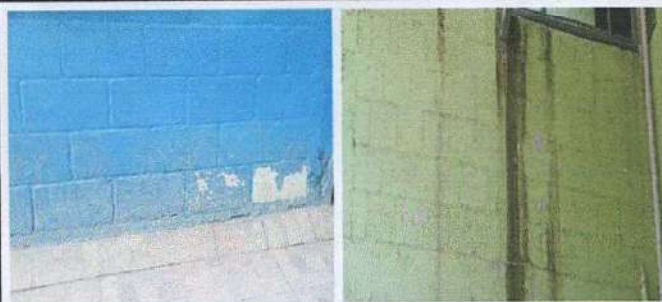
Foto 5: Sustitución de pintura deteriorada en paredes exteriores e interiores de aulas, por pintura de agua colores oficiales del MINEDUC.

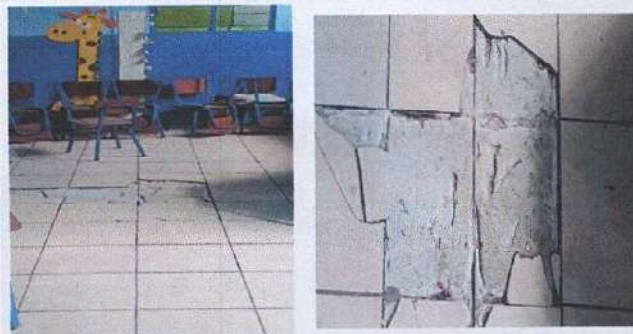
Foto 6: Sustitución de piso cerámico quebrado por piso cerámico antideslizante en una aula.

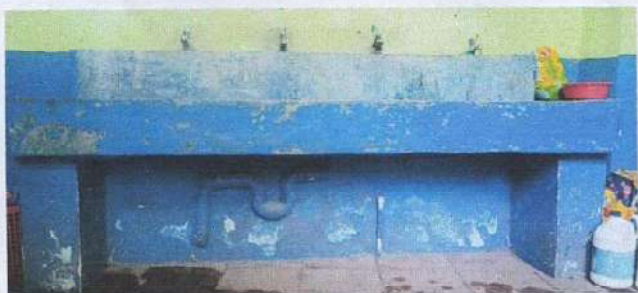
Foto 1: Sustitución de lavamanos gretados y con fuga de agua por lavamanos base de cemento y lavamanos incrustados de porcelana.

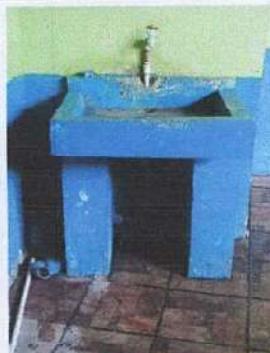
Foto 2: Sustitución de lavamanos quebrado y con fuga de agua por lavamanos de cemento.

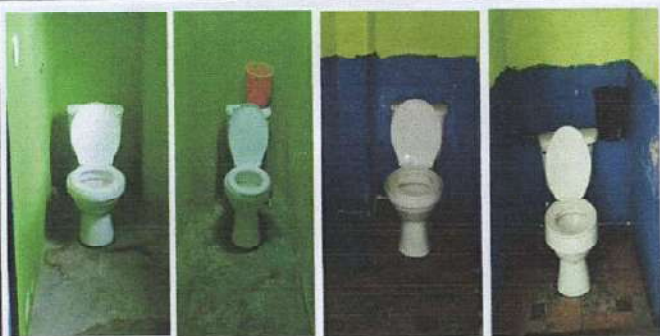
Foto 3: Sustitución de sanitarios lavables dañados que no permiten realizar descarga de agua, por sanitarios lavables.

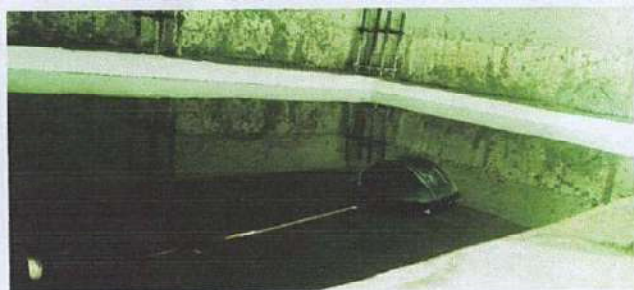
Foto 5: Sustitución de accesorio para depósito de agua que está quebrado por accesorio para depósito de agua o tinaco.

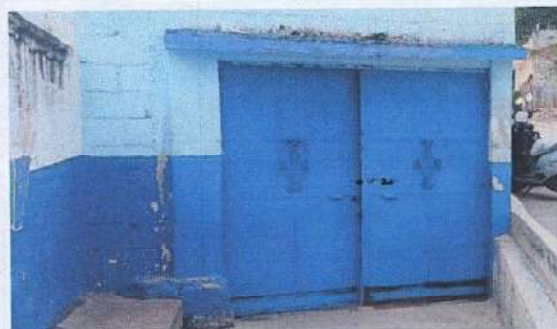
Foto 6: Sustitución de portón de metal que está oxidado, por portón de metal que está en la entrada del centro educativo y sustitución de pintura deteriorada en muro del portón, por pintura de agua en colores oficiales del MNEDUC.
