**MANTENIMIENTO DE EDIFICIOS ESCOLARES PÚBLICOS  
CON INGRESOS PROPIOS DE OPERACIÓN ESCUELA A TRAVÉS DE OPF**

HOJA 3/3

| REGISTRO FOTOGRÁFICO | | | |
| NOMBRE DEL ESTABLECIMIENTO | INTITUTO NACIONAL DE EDUCACION BASICA D | DIRECCIÓN DEL ESTABLECIMIENTO | SANTA LUCIA LOS OCOTES |

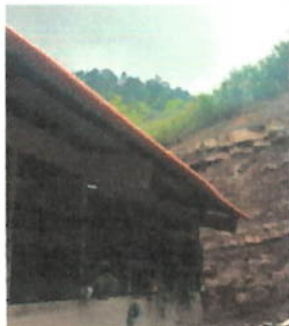
| REGISTRO FOTOGRÁFICO | | | |
|---|---|---|---|
| <p><b>Foto 1: CANALES Y BAJADAS DE AGUA PLUVIAL</b><br/>Sustitución de canales para evacuación de aguas pluviales. Material: lámina galvanizada. Tipo: lisa. Anclaje: canal sostenido por pescantes metálicos. Calibre: 26.</p> | | <p><b>Foto 2: REPARACION DE MUROS DE CONTENCIÓN</b><br/>Implementación de marcos estructurales de refuerzo con elementos verticales de 0.35 x 0.30 y horizontales.</p> | |

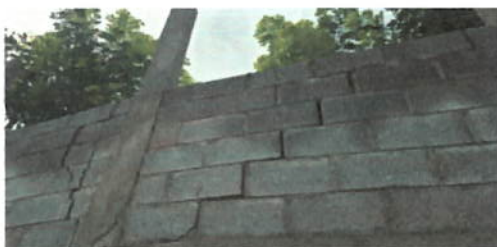
| REGISTRO FOTOGRÁFICO | | | |
|---|---|---|---|
| <p><b>Foto 3: RREPARACION DE MUROS DE CONTENCIÓN</b><br/>Implementación de marcos estructurales de refuerzo con elementos verticales de 0.35 x 0.30 y horizontales.</p> | | <p><b>Foto 4: CANALES Y BAJADAS DE AGUA PLUVIAL</b><br/>Sustitución de bajantes para evacuación de aguas pluviales anclada por medio de abrazaderas y tornillos.</p> | |

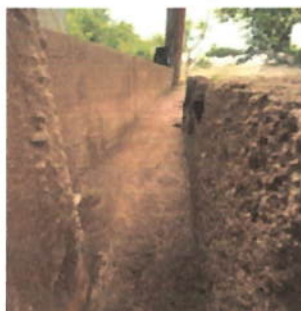
| REGISTRO FOTOGRÁFICO | | | |
|---|---|---|---|
| <p><b>Foto 5: CUNETAS DE CONCRETO</b><br/>Reparación de canales de concreto para conducción superficial de agua pluvial, con pendiente y refuerzo.</p> | | <p>Foto 6:</p> | |
