SITUACIÓN DEFICIENCIAS DETERMINADAS

PREVIO ☒

| NOMBRE DEL ESTABLECIMIENTO: | EODP ANEXA A EORM | DIRECCIÓN DEL ESTABLECIMIENTO: | ALDEA MONTEPEQUE |
| CÓDIGO DEL ESTABLECIMIENTO: | 02-07-0573-42 | FECHA: | 9/09/2025 |

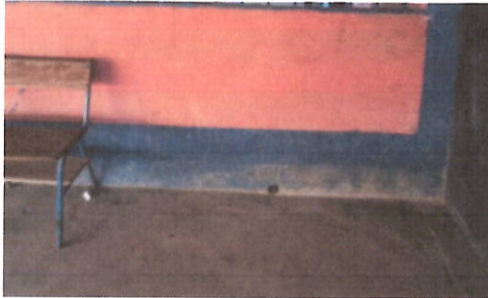
**Foto 1: REPARACIÓN DE REPELLO Y CERNIDO DE PAREDES**  
Reparación de repello y cernido en muro de mampostería con aplicación de acabado uniforme. Baños y dirección.

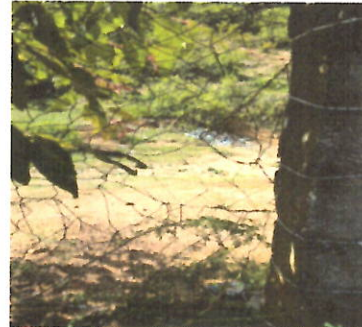
**Foto 2: CERCO O MURO PERIMETRAL**  
Sustitución malla de acero galvanizado en perímetro del establecimiento, con instalación fija y tensa, anclajes metálicos en intervalos regulares

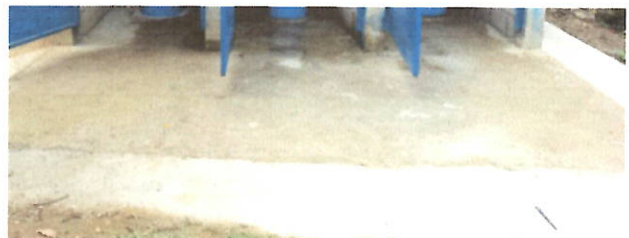
**Foto 4: PISO**  
Sustitución de piso de concreto con acabado liso por piso cerámico antideslizante, incluyendo preparación de superficie y nivelación. Baños

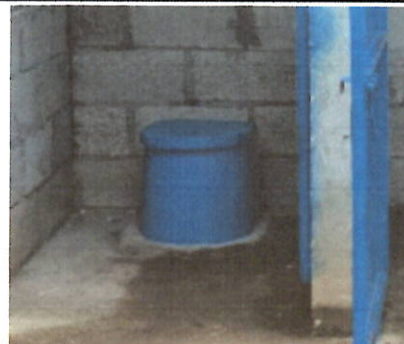
**Foto 6: SERVICIOS SANITARIOS Y SUS ACCESORIOS**  
Sustitución de sanitarios ciegos, por sanitarios lavables, accesorios y conexiones.

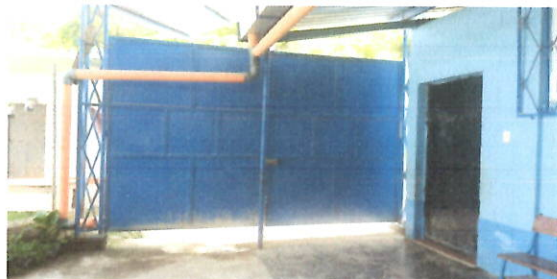
**Foto 1: MANTENIMIENTO A PORTONES**  
mantenimiento a portón de ingreso, material: metálico, incluye: bisagras y sistemas de cierre, retiro de oxido y aplicación de pintura.

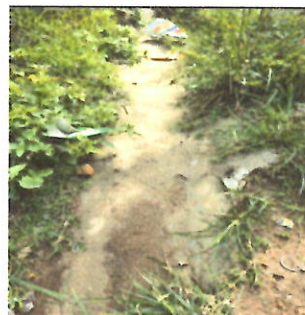
**Foto 2: CUNETETA DE CONCRETO**  
Reparación de canales de concreto para conducción superficial de agua pluvial, con pendiente y refuerzo. Atrás de aula 1,2 y a la par de aula 1 y baños

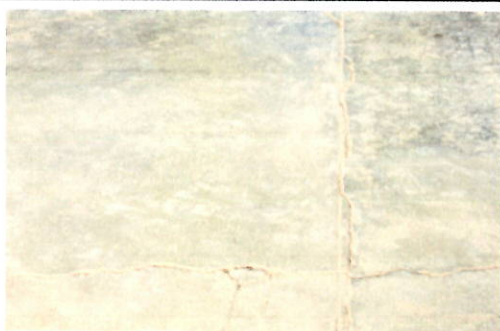
**Foto 3: PISO**  
Sustitución de piso de concreto con acabado liso por piso cerámico, incluyendo preparación de superficie y nivelación. Direccion
