SITUACIÓN DEFICIENCIAS DETERMINADAS      PREVIO ☒      DURANTE ☐      POSTERIOR ☐

| DEPARTAMENTO: | EL PROGRESO | MUNICIPIO: | SANARATE |
| NOMBRE DEL ESTABLECIMIENTO: | EODP No.2 | DIRECCIÓN DEL ESTABLECIMIENTO: | 2a. CALLE ZONA 4 |
| CÓDIGO DEL ESTABLECIMIENTO: | 02-07-0633-42 | FECHA: | 06/06/2025 |

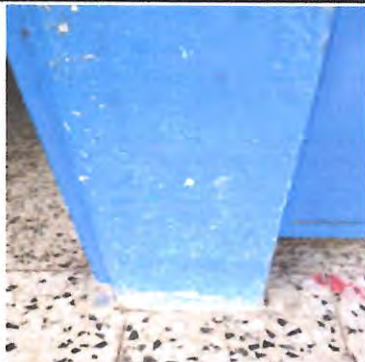
**Foto 1: PINTURA EN MUROS INTERIOR Y EXTERIOR**  
Preparación de la superficie y aplicación de pintura a dos manos, en paredes exteriores del establecimiento.

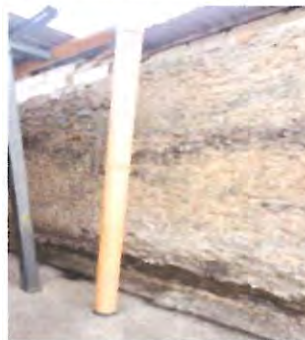
**Foto 2: CANALES Y BAJADAS DE AGUA PLUVIAL**  
sustitución de bajantes para evacuación de aguas pluviales anclada por medio de abrazaderas y tornillos

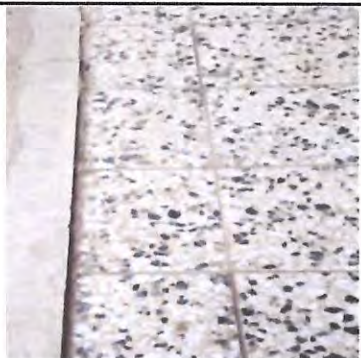
**Foto 3: PISO**  
Sustitución de piso de granito por piso cerámicos antidelizante, incluyendo preparación de superficie y nivelación. En area de corredor

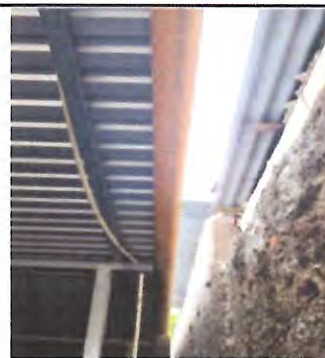
**Foto 4: CANALES Y BAJADAS DE AGUA PLUVIAL**  
Sustitución de canales para evacuación de aguas pluviales Material: lamina galvanizada Tipo: lisa, Anclaje: canal sostenido por pescantes metalicos

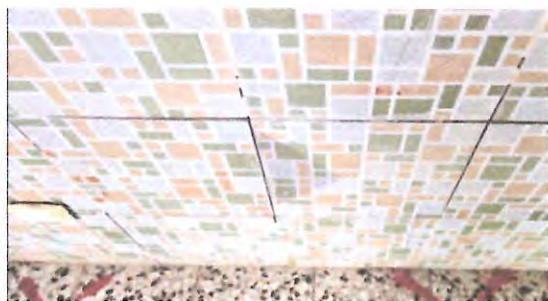
**Foto 5: PISO**  
Sustitución de piso de antidelizante por piso cerámicos antidelizante, incluyendo preparación de superficie y nivelación. En fachada de pared de aulas

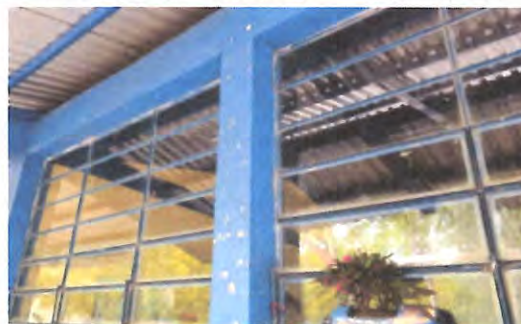
**Foto 6: VENTANAS**  
Sustitución de ventanas; sistema de apertura: Corredizas. Perfiles color blanco estandar. Material del marco: PVC Material de la ventana: Vidrio, sellado perimetral.

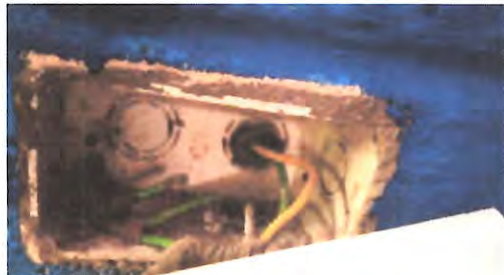
**Foto 7: REPARACIÓN DE SISTEMA ELÉCTRICO**

Reparación de instalaciones eléctricas, cableado distribuido a tomas de corriente y circuitos de iluminación.

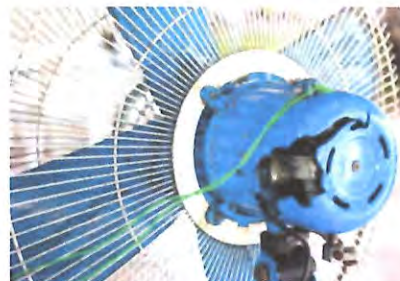
**Foto 8: REPARACIÓN DE SISTEMA ELÉCTRICO**

sustitucion de sistemas de iluminación: Ventiladores

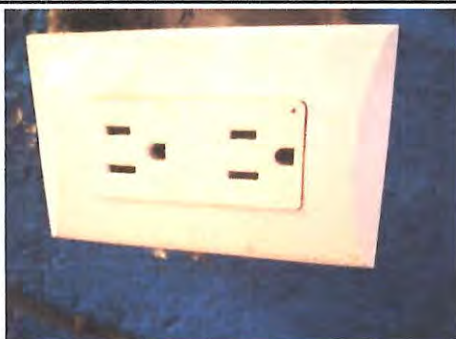
**Foto 9: REPARACIÓN DE SISTEMA ELÉCTRICO**

Sustitución de sistemas de iluminación: tornacorrientes de pared en caja base metálica atornillada y caratula plástica

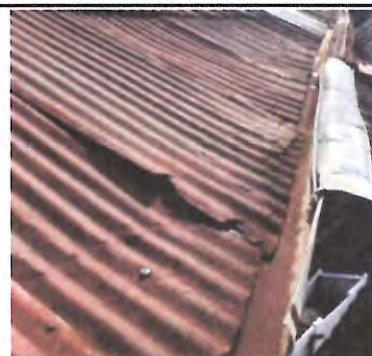
**Foto 10: CUBIERTA DE LÁMINA**

Sustitución de cubierta de techo con lámina galvanizada, Tipo de lamina: troquelada Calibre: 26, incluye: fijaciones y sellado en traslapes. En area de ingreso de establecimiento

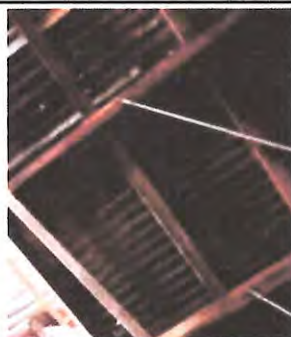
**Foto 11: ESTRUCTURA DE TECHO**

Sustitución de estructura metálica para soporte de cubierta de lámina incluyendo perfiles para vigas, travesaños, sujeta con tornillería; corte, soldadura y anclaje de la estructura portante.

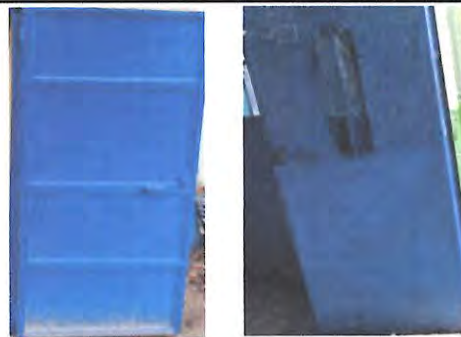
**Foto 12: PUERTAS**

Mantenimiento a puerta metálica existente retiro de óxido, suciedad y pintura deteriorada; incluye cepillado, lijado y aplicación de pintura En area de ingreso de establecimiento

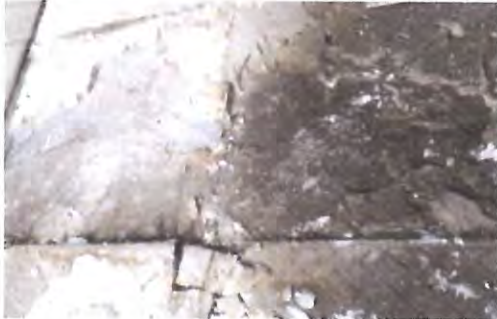
**Foto 13: LOSA DE PATIO**

Reparación de losa de concreto para patios, considerando preparación de terreno, armado, nivelación y acabado rustico. En area de corredor y area de bancas.

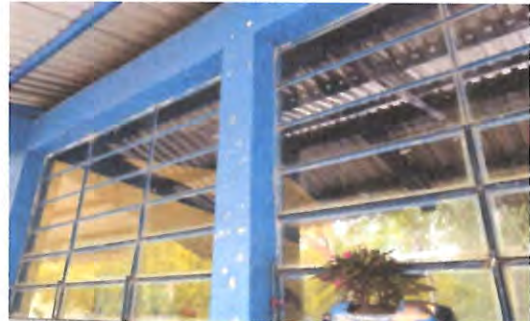
**Foto 14: VENTANAS**

Reparación de balcones metálicos, incluyendo fijaciones, pintura y soldaduras.
