SITUACIÓN DEFICIENCIAS DETERMINADAS

| NOMBRE DEL ESTABLECIMIENTO: | CEIN -PAIN- | DIRECCIÓN DEL ESTABLECIMIENTO: | LLANOS DE MORALES |
| CÓDIGO DEL ESTABLECIMIENTO: | 02-07-0713-42 | FECHA: | 5/06/2025 |

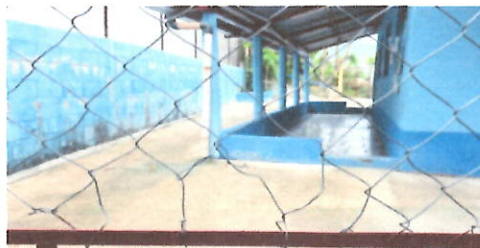
Foto 3: CANALES Y BAJADAS DE AGUA PLUVIAL  
sustitución de bajantes para evacuación de aguas pluviales anclada por medio de abrazaderas y tornillos
