Ministerio de Educación  
Guatemala

SITUACIÓN DEFICIENCIAS DETERMINADAS

REGISTRO FOTOGRÁFICO  
PROGRAMA DE MANTENIMIENTO DE EDIFICIOS ESCOLARES PÚBLICOS

| NOMBRE DEL ESTABLECIMIENTO: | EODP anexa a EORM | DIRECCIÓN DEL ESTABLECIMIENTO: | Caserio Las Tunas |

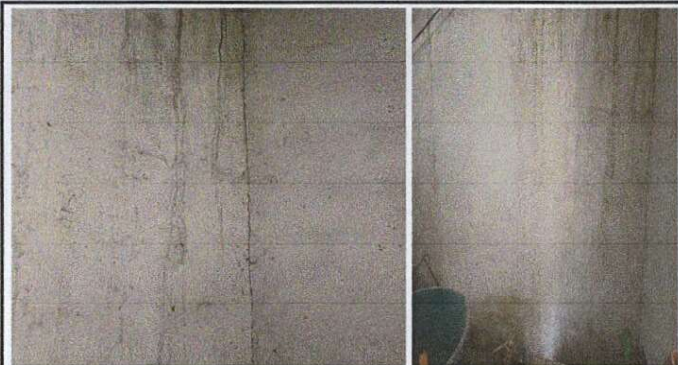
Foto 1: Reparación de reperllo y cernido en paredes de cocina

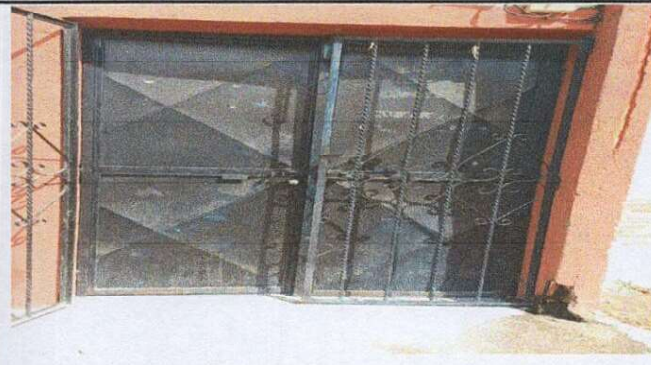
Foto 2: Sustitucion e instalacion de porton en area de ingreso de escuela de 2.10 mt. De altura por 1.54 m de ancho

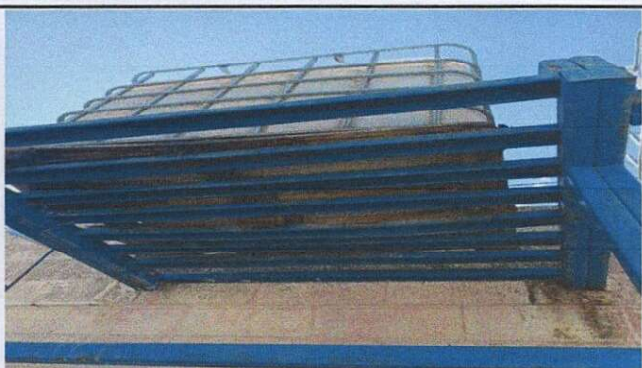
Foto 3: Sustitución de estructura metalica oxidada por estructura metalica para el deposito de agua a un costado de la cancha

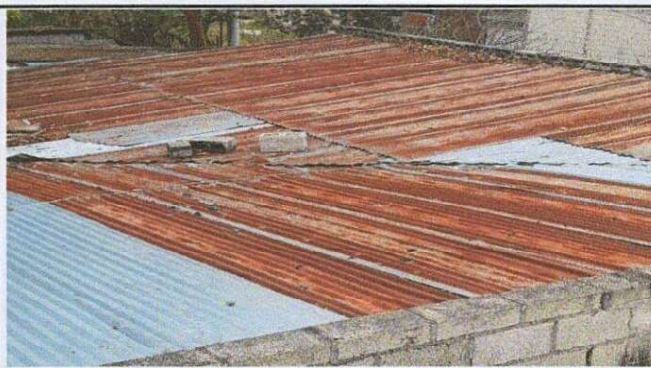
Foto 4: Sustitucion de lamina y estructura de techo en el area de la cancha

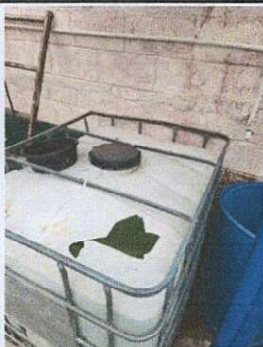
Foto 5: Sustitucion de deposito de agua 750lts.

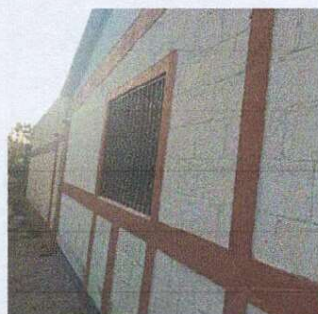
Foto 6: Retoque de pintura en aula, fachada principal y muro lateral derecho en el area de ingreso
