SITUACIÓN DEFICIENCIAS DETERMINADAS

PREVIO ☒

| NOMBRE DEL ESTABLECIMIENTO: | EODP | DIRECCIÓN DEL ESTABLECIMIENTO: | ALDEA DOLORES |
| CÓDIGO DEL ESTABLECIMIENTO: | 02-08-0443-42 | FECHA: | 9/3/2025 |

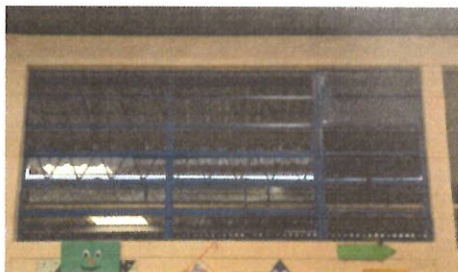
Foto 1: VENTANAS Sustrucción de ventanas; sistema de apertura: Corredizas, Perfiles color blanco estandar, Material del marco: PVC Material de la ventana: Vidrio, sellado perimetral. Aula

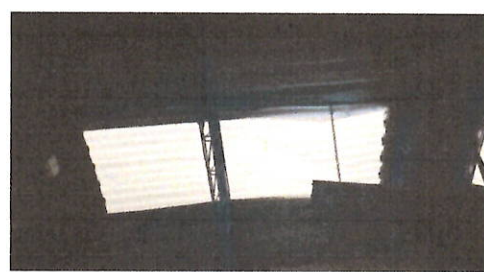
Foto 2: CUBIERTA DE LAMINA Sustrucción de cubierta de techo con lámina galvanizada, Tipo de lámina: troquelada Calibre: 26, incluye: fijaciones y sellado en traslapes.

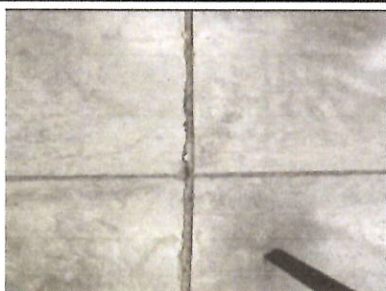
Foto 3: PISO Sustrucción de piso de concreto con acabado liso por piso cerámico, incluyendo preparación de superficie y nivelación. Aula

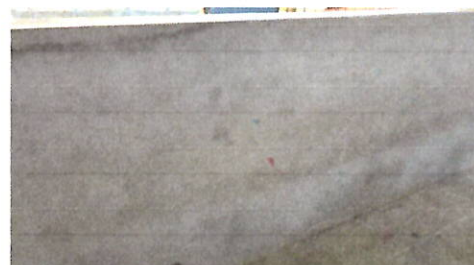
Foto 6: PINTURA EN MUROS INTERIOR Y EXTERIOR Preparación de la superficie y aplicación de pintura a dos manos, en paredes interiores y exteriores del establecimiento.
