SITUACIÓN DEFICIENCIAS DETERMINADAS:

| DEPARTAMENTO: | EL PROGRESO | MUNICIPIO: | SAN ANTONIO LA PAZ |
| NOMBRE DEL ESTABLECIMIENTO: | EODP ANEXA A EORM | DIRECCIÓN DEL ESTABLECIMIENTO: | ALDEA EL CARRIZO |
| CÓDIGO DEL ESTABLECIMIENTO: | 02-08-0463-42 | FECHA: | 9/13/2025 |

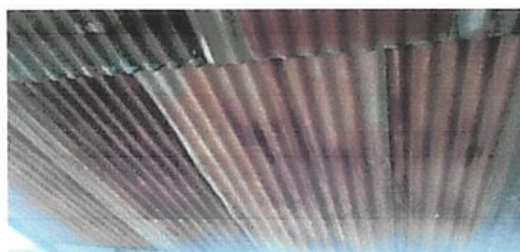
Foto 1: ESTRUCTURA DE TECHO

Sustitución de estructura metálica para soporte de cubierta de lámina incluyendo perfiles para vigas, travesaños, sujeta con tornillería; corte, soldadura y anclaje de la estructura portante.
