# REGISTRO FOTOGRÁFICO PROGRAMA DE MANTENIMIENTO DE EDIFICIOS ESCOLARES PÚBLICOS

SITUACIÓN DEFICIENCIAS DETERMINADAS

| NOMBRE DEL ESTABLECIMIENTO: | INEB DE TELESECUNDARIA | DIRECCIÓN DEL ESTABLECIMIENTO: | ALDEA JOCOTALES |
| CÓDIGO DEL ESTABLECIMIENTO: | 02-08-0827-45 | FECHA: | 9/06/2025 |

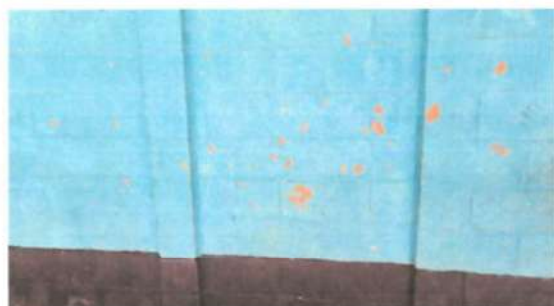
**Foto 2: PUERTAS**  
Suministro e instalación de puerta metálica, incluyendo chapa, bisagras.

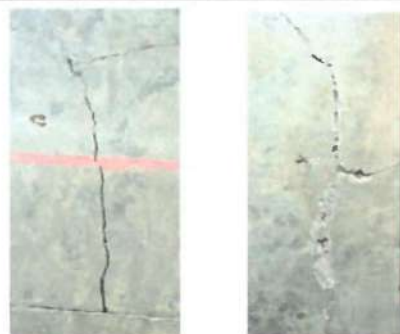
**Foto 3: PINTURA EN MUROS INTERIOR Y EXTERIOR**  
Preparación de la superficie y aplicación de pintura a dos manos, en paredes interiores y exteriores del establecimiento.
