**REGISTRO FOTOGRÁFICO**

**PROGRAMA DE MANTENIMIENTO DE EDIFICIOS ESCOLARES PÚBLICOS**

SITUACIÓN DEFICIENCIAS DETERMINADAS

| NOMBRE DEL ESTABLECIMIENTO: | EOUM | DIRECCIÓN DEL ESTABLECIMIENTO: | COLONIA QUETZA |

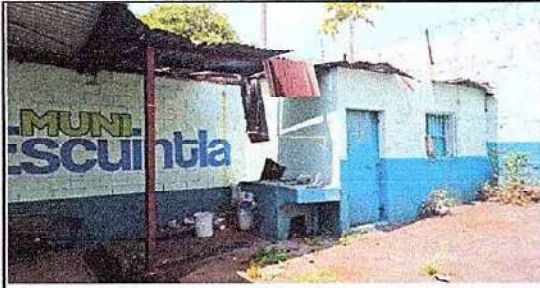
Foto1: 1.1 Sustitución de lámina por lámina troquelada calibre 26

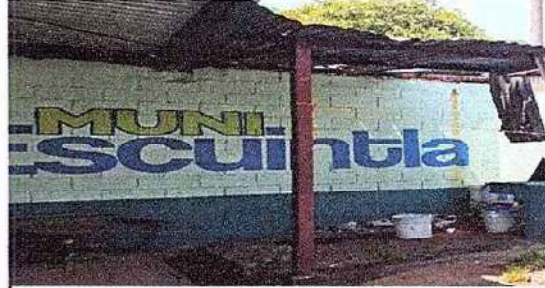
Foto2: 2.3 Sustitución de estructura de soporte de metal por metal

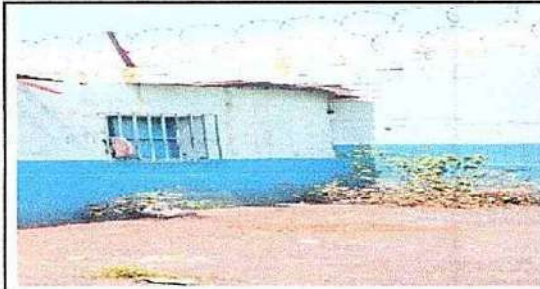
Foto3: 5.2 Sustitución de estructura de metal de ventana

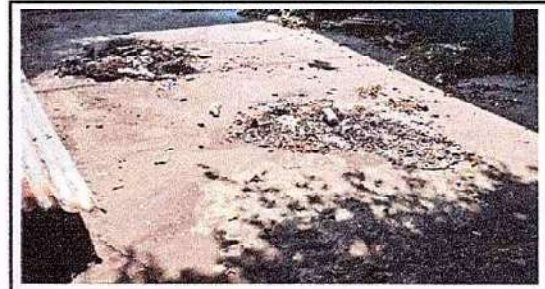
Foto4: 6.1 Reparación de piso de torta de concreto

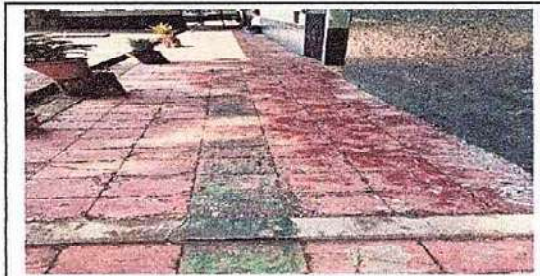
Foto5: 6.8 Sustitución de piso cerámico

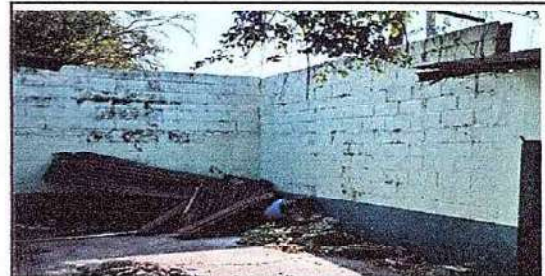
Foto6: 15.1 Reparación de muro perimetral de block

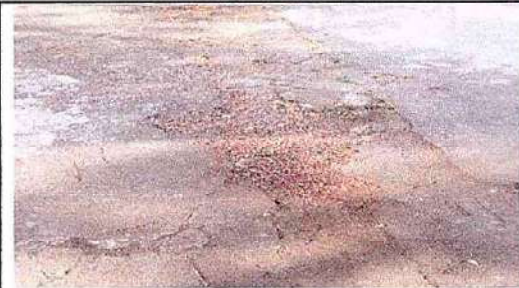
Foto7: 16.1 Reparación de planchas de concreto de patio

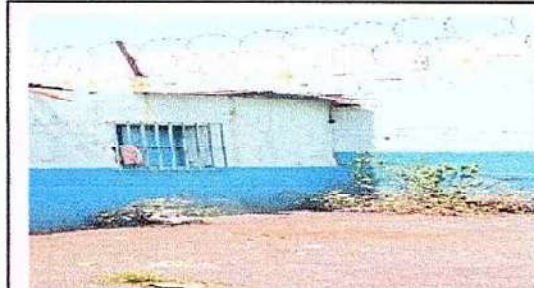
Foto8: 19.1 Fabricación e instalación de ventana de metal
