SITUACIÓN DEFICIENCIAS DETERMINADAS

PREVIO ☒

| NOMBRE DEL ESTABLECIMIENTO: | EOUM HUGO EFRAÍN BARRERA DE PAZ | DIRECCIÓN DEL ESTABLECIMIENTO: | COLONIA LA POPULAR, ZONA 2 |
| CÓDIGO DEL ESTABLECIMIENTO: | 05-01-0058-43 | FECHA: | 3/6/2025 |

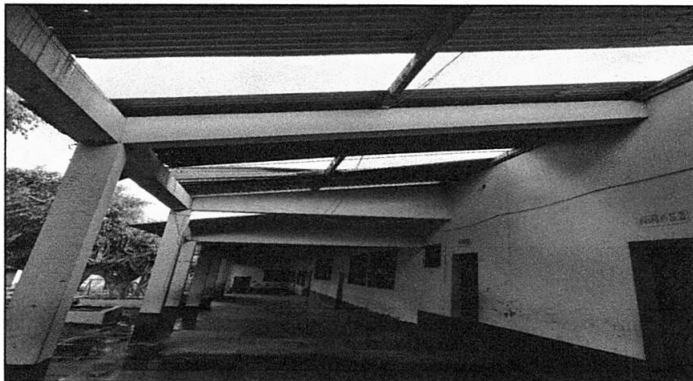
Foto 1. Sustitución de Lamina Troquelada Alizinc calibre 26 en corredor y sustitución de plafoneras y bombillas en corredor.

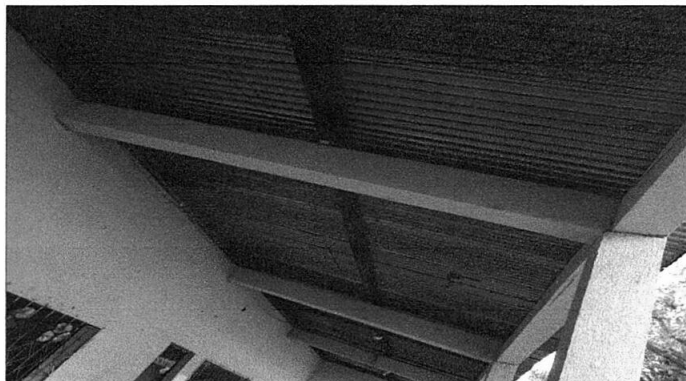
Foto 2. Sustitución de Estructura Metalica en corredor.

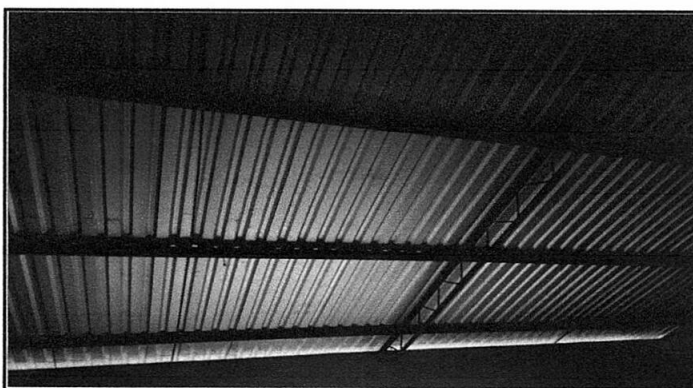
Foto 3. Sustitución de plafoneras y tomacorrientes en aula.

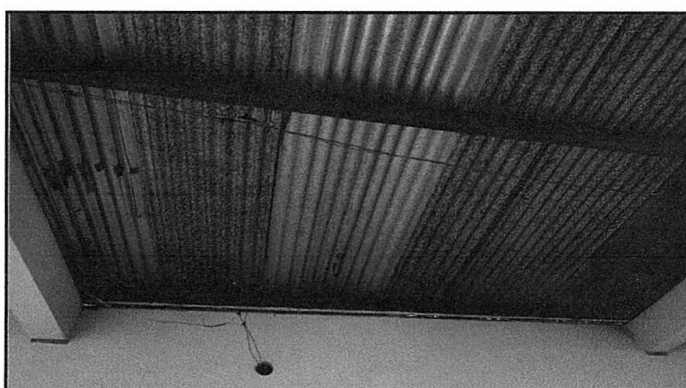
Foto 4: Sustitución de Cable eléctrico en corredor

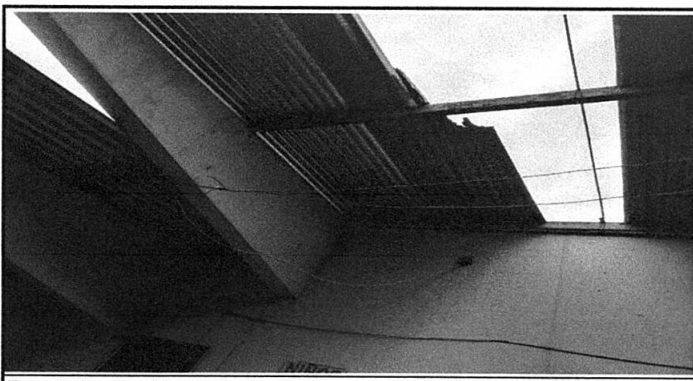
Foto 5: Sustitución de ducto eléctrico y accesorios.

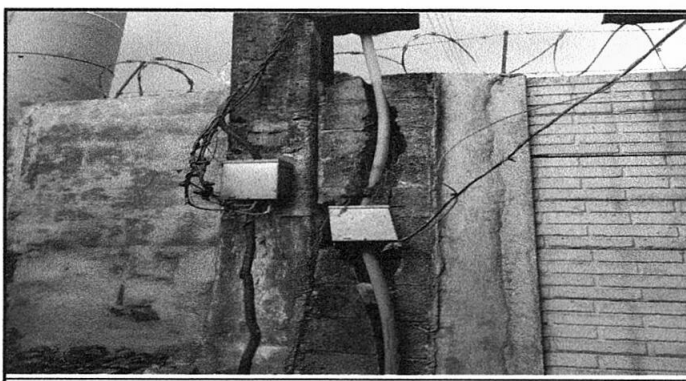
Foto 6: Sustitución de tablero y flípones de la Acometida Elctrica.

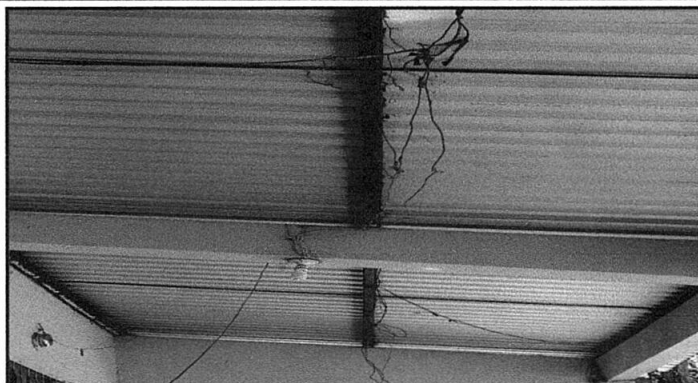
Foto 7. Reparación de cableado eléctrico, plafoneras y bombillas en corredor.

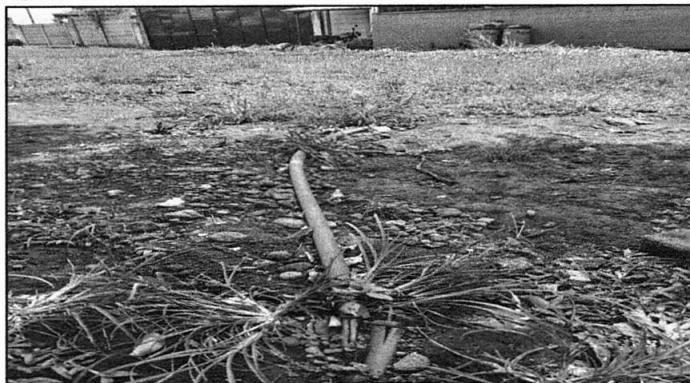
Foto 8. Sustitución de ducto eléctrico de la acometida.

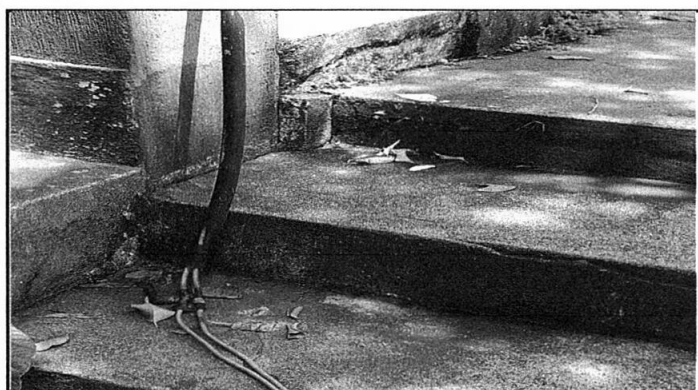
Foto 8. Sustitución de ducto eléctrico y accesorios.

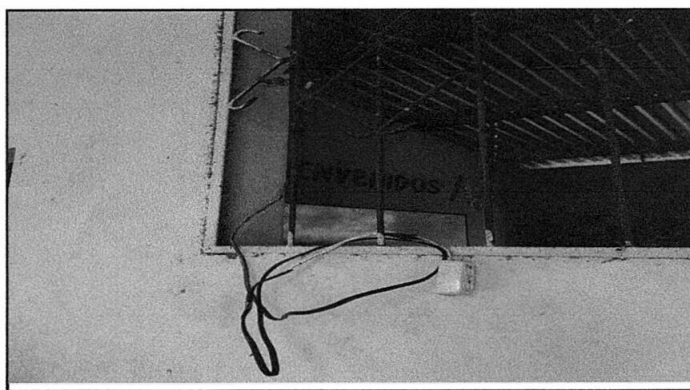
Foto 9: Sustitución de tomacorrientes dobles en aulas.

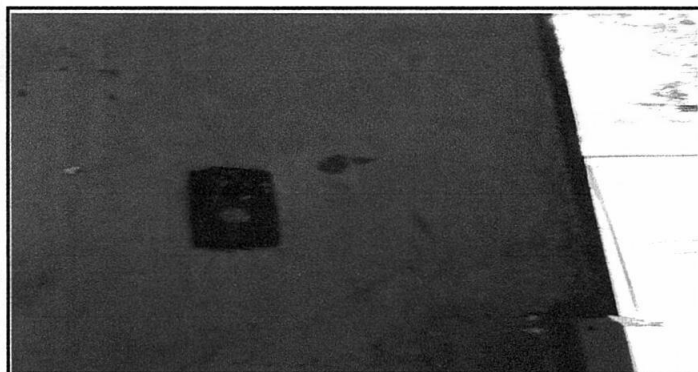
Foto 10: Sustitución de interruptores simples en aulas.

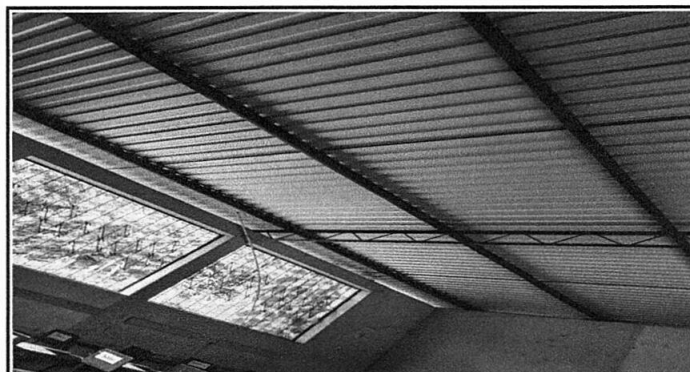
Foto 11: Sustitución de Plafoneras y bombillas en aulas.
