SITUACIÓN DEFICIENCIAS DETERMINADAS

| NOMBRE DEL ESTABLECIMIENTO: | EODP | DIRECCIÓN DEL ESTABLECIMIENTO: | Colonia Rosalinda |
| CÓDIGO DEL ESTABLECIMIENTO: | 05-01-0118-42 | FECHA: | 4/03/2025 |

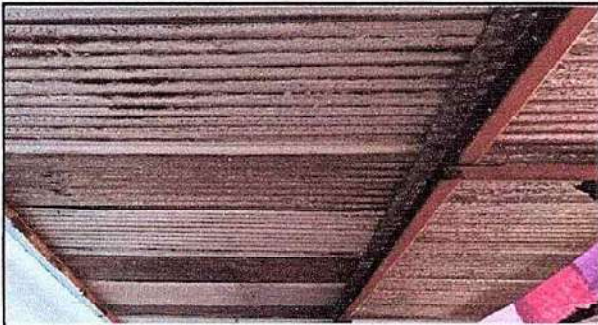
Foto1: 1.1 Sustitución de lámina por lámina troquelada al zinc calibre 26

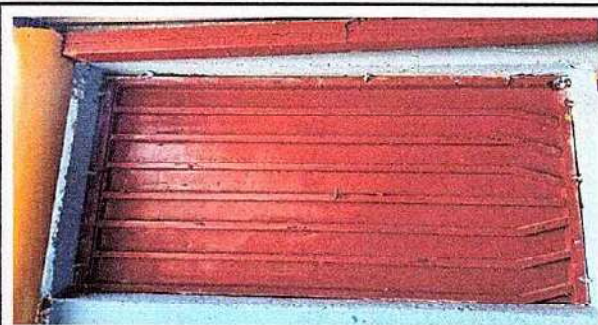
Foto 2: 5.2 Sustitución de estructura de metal de ventana

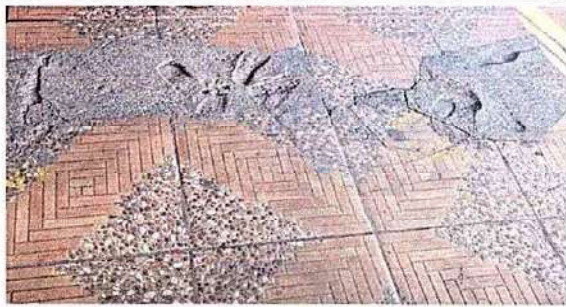
Foto 3: 6.8- Sustitución de piso cerámico

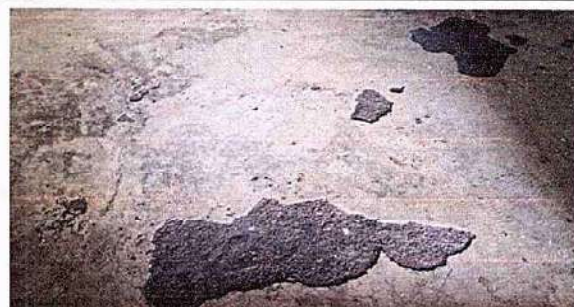
Foto 4: 6.10-Sustitución de piso de concreto por piso cerámico en los salones de clase

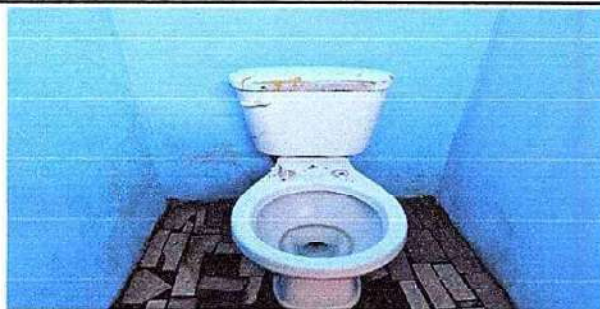
Foto 5: 10.3- Sustitución de sanitarios y piso cerámico

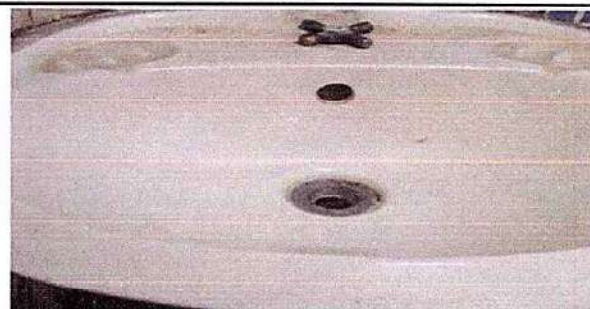
Foto 6: 10.5-Sustitución de lavamanos
