SITUACIÓN DEFICIENCIAS DETERMINADAS:

| NOMBRE DEL ESTABLECIMIENTO: | E.O.R.M | DIRECCIÓN DEL ESTABLECIMIENTO: | Colonia La Ceiba |

**REGISTRO FOTOGRÁFICO  
PROGRAMA DE MANTENIMIENTO DE EDIFICIOS ESCOLARES PÚBLICOS**

PRA-FOR-123  
Versión 1

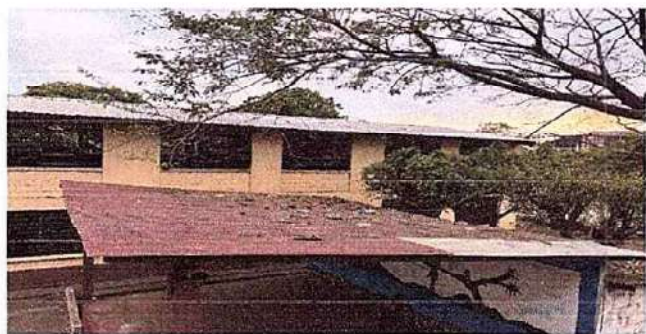
Foto1: 1.1. Sustrución de lámina, por lamina troquelada aluzinc calibre 26.

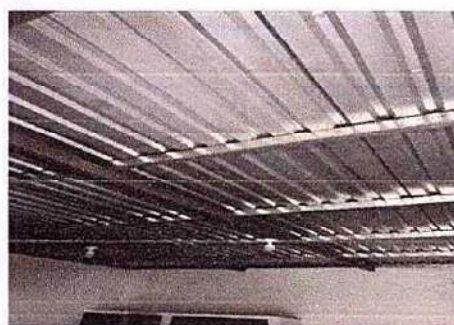
Foto 2: 2.2 Sustrución de estructura de soporte de madera, por metal

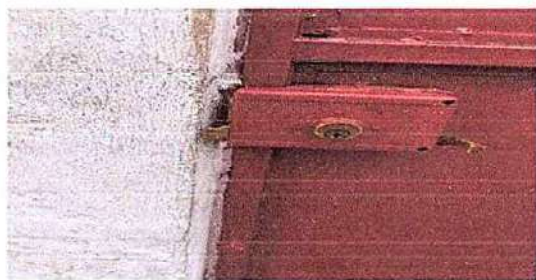
Foto 3: 4.2 Sustrución de chapa.

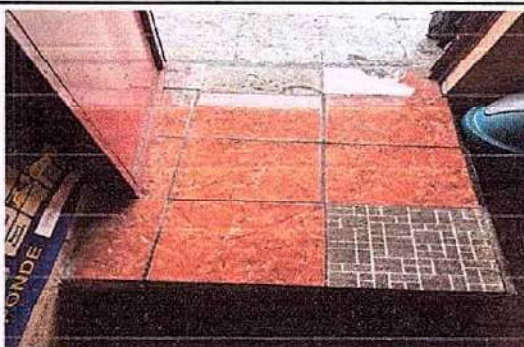
Foto 4: 6.8 Sustrución de piso ceramico.

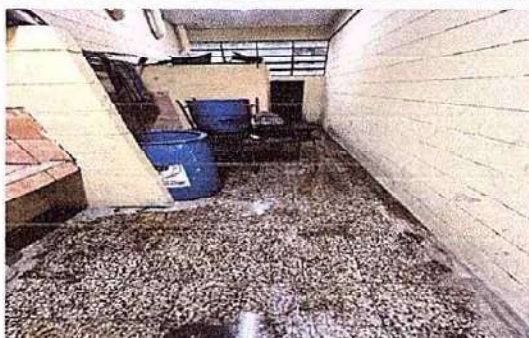
Foto 5: 6.8 Sustrución de piso ceramico.

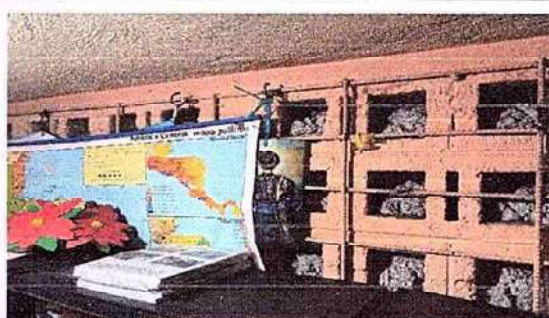
Foto 6: 9.1 pintura en muros exteriores e interiores

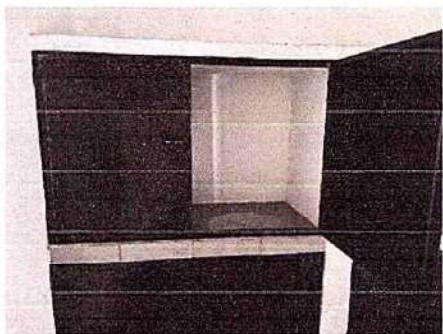
FOTO 7: 13.1 Sustitución de azulejo

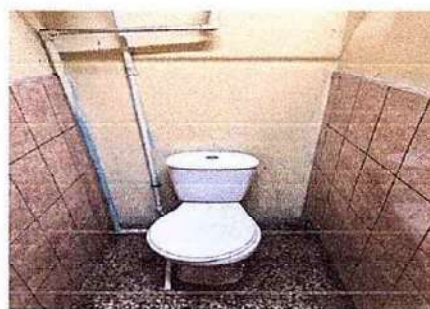
FOTO 7: 13.1 Sustitución de azulejo

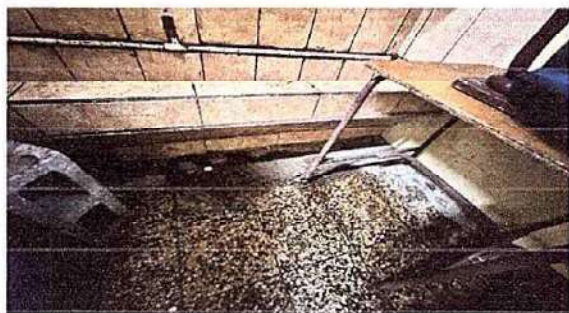
FOTO 7: 13.1 Sustitución de azulejo

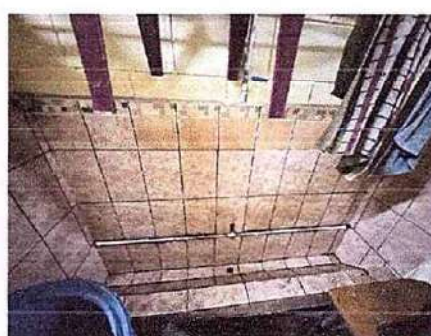
FOTO 7: 13.1 Sustitución de azulejo

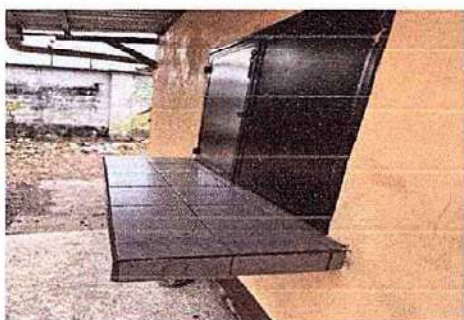
FOTO 7: 13.1 Sustitución de azulejo

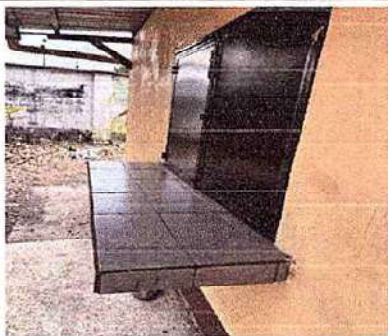
Foto 8: 19.2 Fabricación e instalación de balcones de hierro en ventana

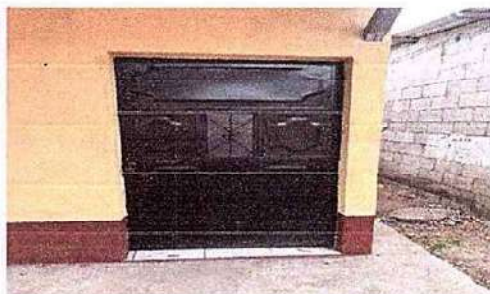
Foto 9: 19.6 Fabricación e instalación de puerta de rejas

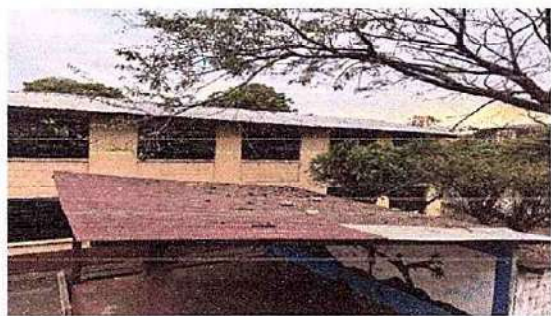
Foto 10: 19.8 Instalación de lámina troquelada aluzinc

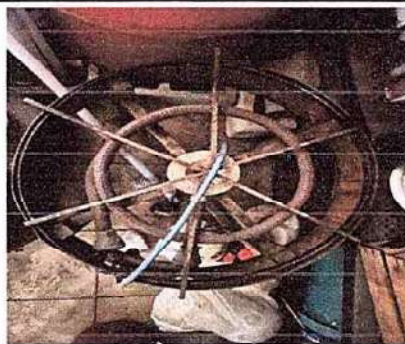
Foto 11: 20.3 Sustitución de plancha de metal de 3 hornillas

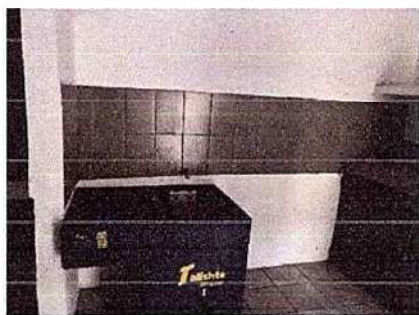
Foto 12: 20.11 Sustitución de pila de cemento de dos lavaderos

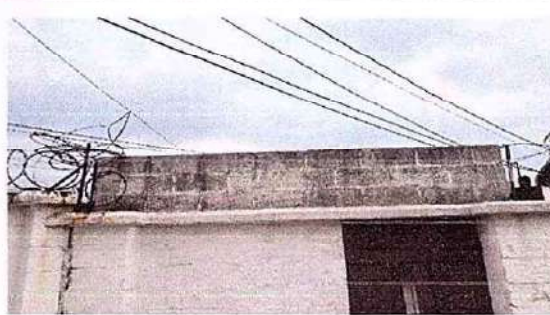
Foto 13: 21.1 Repello en muro

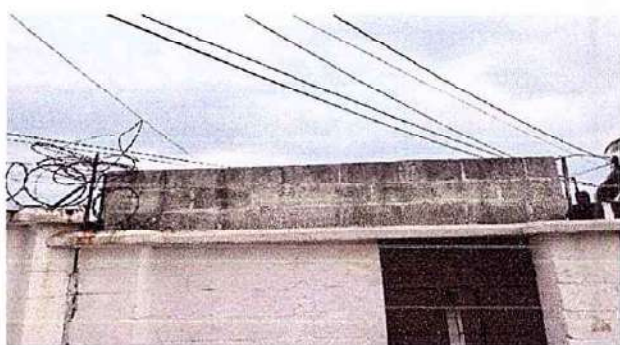
Foto 14: 21.3 Alisado en muro

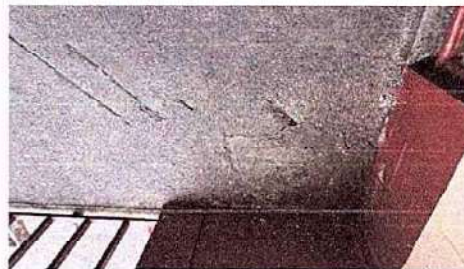
Foto 15: 21.4. Sellado en grietas y fisuras en muros
