REGISTRO FOTOGRÁFICO  
PROGRAMA DE MANTENIMIENTO DE EDIFICIOS ESCOLARES PÚBLICOS

SITUACIÓN DEFICIENCIAS DETERMINADAS

| NOMBRE DEL ESTABLECIMIENTO: | EODP Anexa a EORM Sara de la Hoz de Mendez Montenegro | DIRECCIÓN DEL ESTABLECIMIENTO: | 7A. A.V. 4-60 Zona 0 San Andrés Osuna |

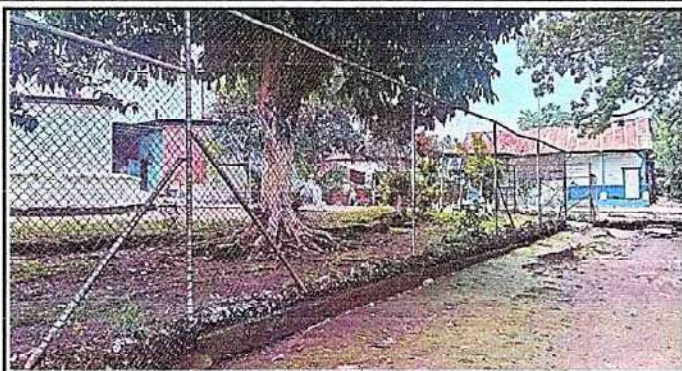
Foto 1: El perímetro el cual tiene como base fundición de cemento se encuentra en deterioro.

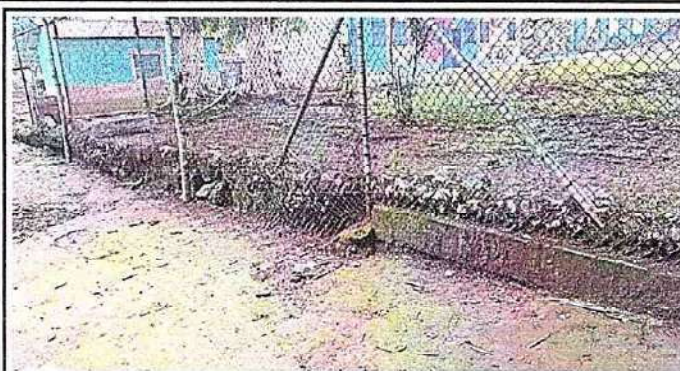
Foto 2: La malla y los tubos se encuentran en mal estado, la cual se rompe con facilidad

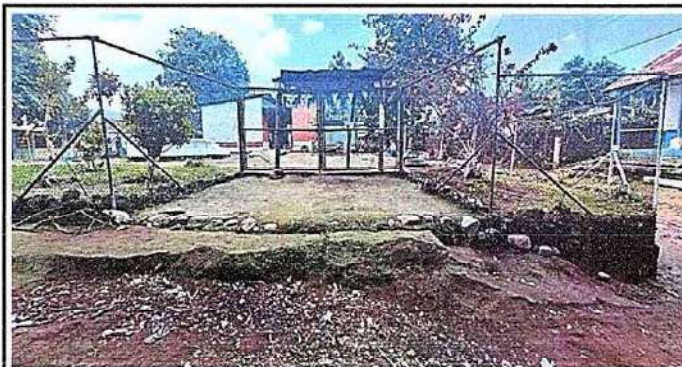
Foto 3: El perímetro se está socabando, lo cual hace que la malla no proporcione seguridad

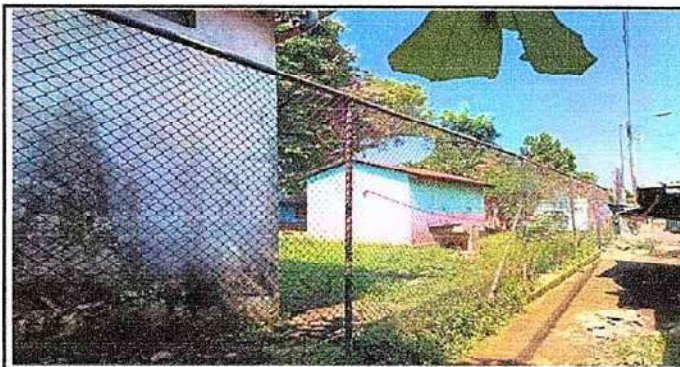
Foto 4: La malla se encuentra rota en diferentes áreas del perímetro
