SITUACIÓN DEFICIENCIAS DETERMINADAS

| NOMBRE DEL ESTABLECIMIENTO: | Escuela Oficial Rural Mixta Jornada Matutina Comunidad Don Pancho | DIRECCIÓN DEL ESTABLECIMIENTO: | Calle Principal Lote 63 Comunidad Don Pancho |
| CÓDIGO DEL ESTABLECIMIENTO: | 05-01-2988-43 | FECHA: | 03 de Junio de 2025 |

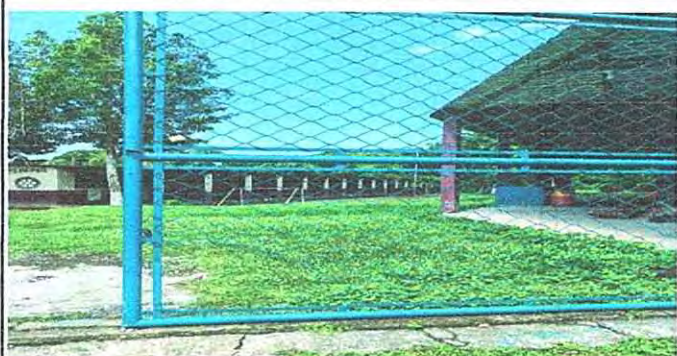
Foto 1: Se puede observar el daño que tiene el portón, el daño que tiene provoca que los niños se salgan por los grandes agujeros que tiene.

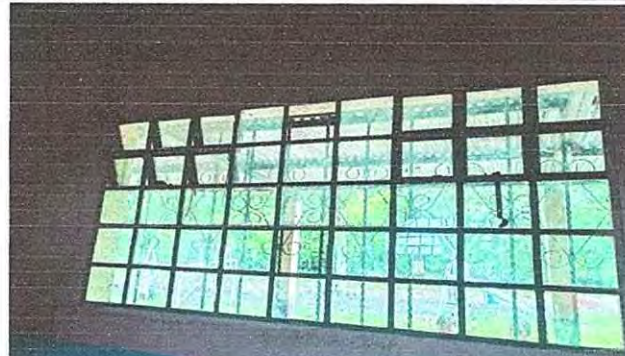
Foto 2: El daño de las ventanas es evidente y se necesitan cambiarlas porque no entra ventilación, los vidrios están pegados.

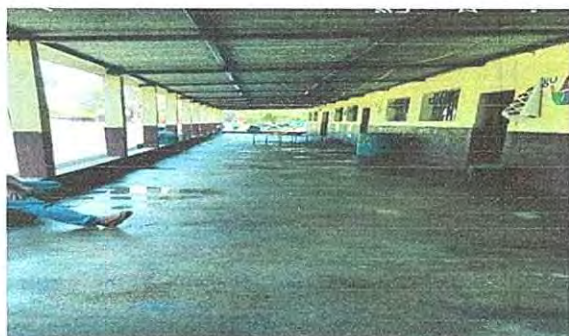
Foto 3: El corredor de la escuela ya está severamente dañado, ya tiene hoyos por el tiempo que tiene.

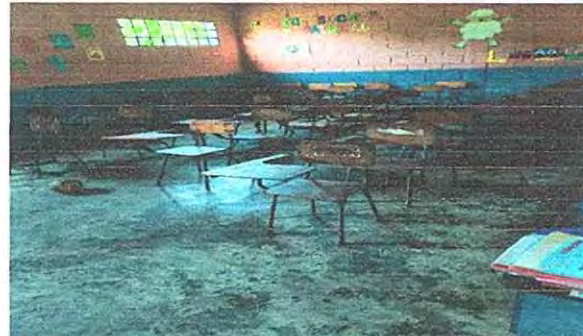
Foto 4: El piso de los salones está dañado y manchado. Es necesario el cambio para que los estudiantes estén en un mejor ambiente al recibir las clases.

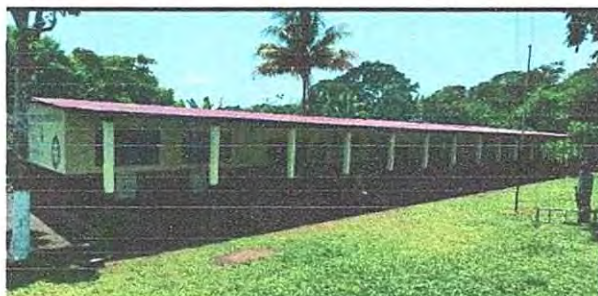
Foto 5: El establecimiento necesita ser pintado para crear un mejor ambiente para que los estudiantes reciban sus clases.

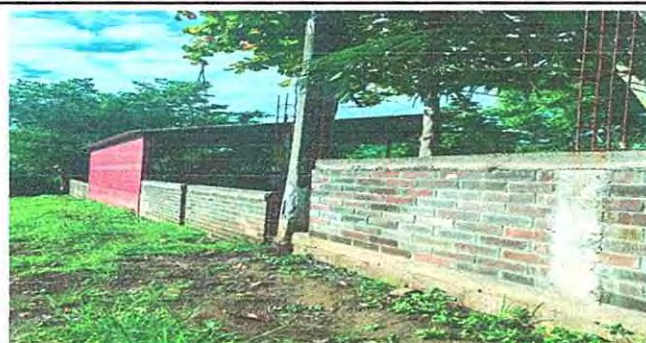
Foto 6: El finalizar la construcción el muro perimetral es importante para la seguridad de los estudiantes dentro del establecimiento.
