**REGISTRO FOTOGRÁFICO**  
**PROGRAMA DE MANTENIMIENTO DE EDIFICIOS ESCOLARES PÚBLICOS**

SITUACIÓN DEFICIENCIAS DETERMINADAS

| NOMBRE DEL ESTABLECIMIENTO: | Escuela Oficial Rural Mixta | DIRECCIÓN DEL ESTABLECIMIENTO: | 2a CALLE LOTE 79 ALDEA TARDE LINDA I |
| CÓDIGO DEL ESTABLECIMIENTO: | 05-02-1871- 42 | FECHA: | 3/03/2025 |

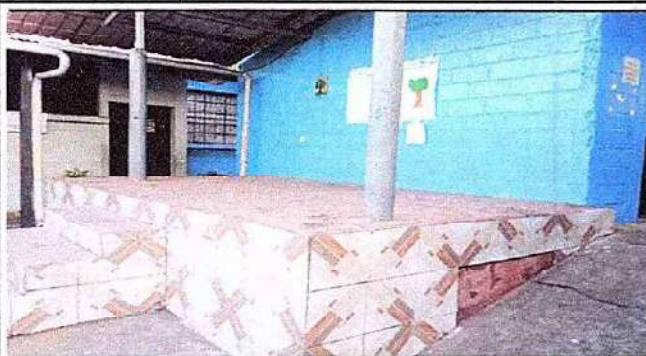
Foto 1: 6.8 SUSTITUCION DE PISO CERAMICO POR PISO CERAMICO

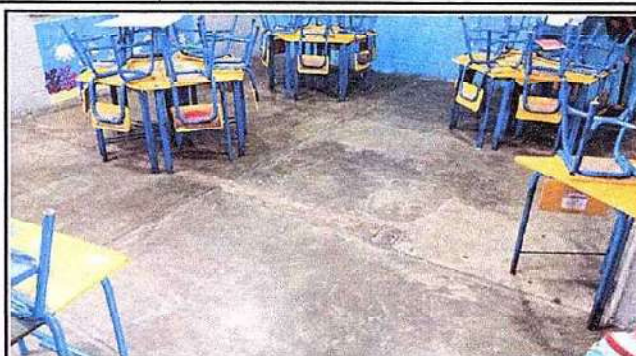
Foto 2: 6.10 SUSTITUCION POR PISO DE CONCRETO POR PISO CERAMICO

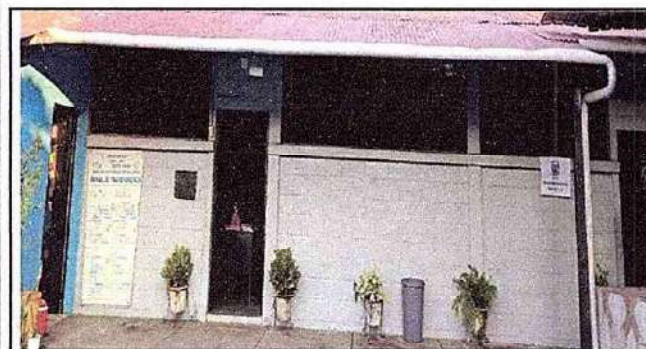
Foto 3: 7.2 SUSTITUCION DE CANAL DE PVC.

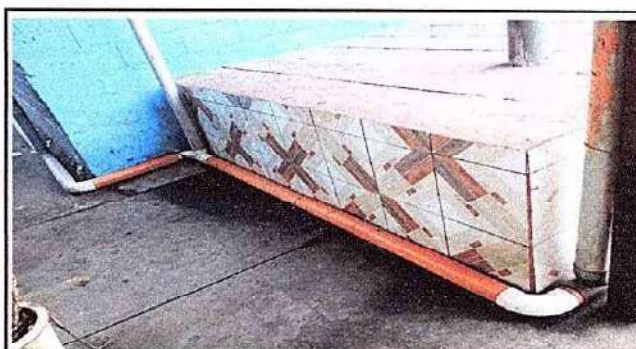
Foto 4: 7.3 REPARACION DE BAJADA DE AGUA PLUVIAL, TUBO PVC 3"

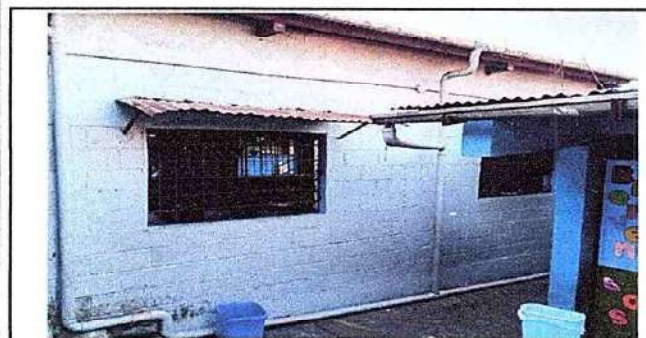
Foto 5: 7.5 SUSTITUCION DE SOPORTE O PESCANTE DE METAL PARA CANAL.

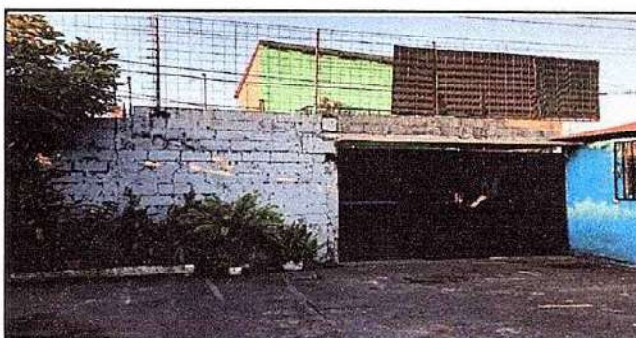
Foto 6: 9.1 PINTURA EN MUROS EXTERIORES E INTERIORES

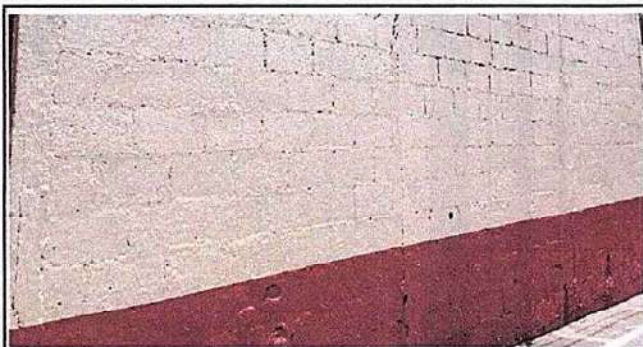
Foto 7: 21.1 REPELLO EN MURO PERIMETRAL

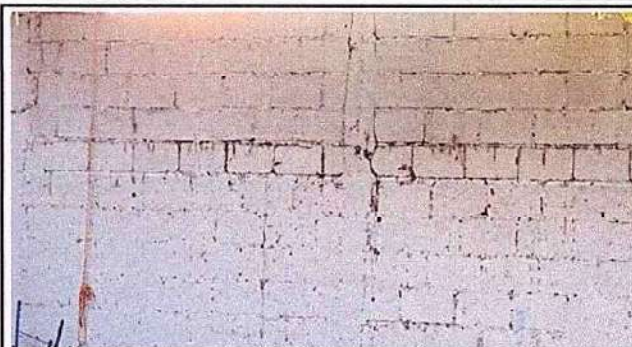
Foto 8: 21.2 CERNIDO EN MURO PERIMETRAL

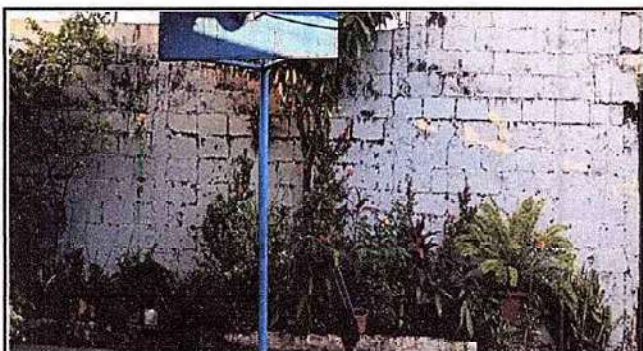
Foto 9: 23.10 REPARACION DE MURO DE BLOCK
