SITUACIÓN DEFICIENCIAS DETERMINADAS:

| NOMBRE DEL ESTABLECIMIENTO: | ESCUELA OFICIAL RURAL MIXTA | DIRECCIÓN DEL ESTABLECIMIENTO: | COLONIA LA UNION |
| CÓDIGO DEL ESTABLECIMIENTO: | 05-03-0005-43 | FECHA: | 2/06/2025 |

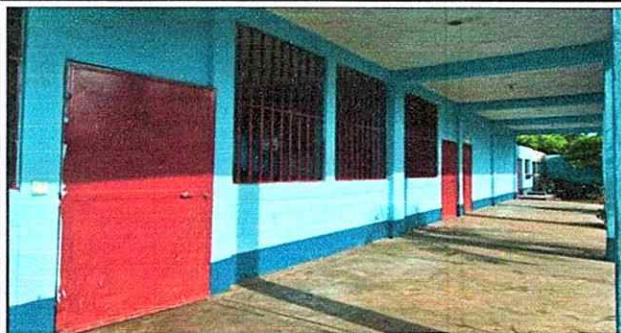
Foto1: 4.1 Mantenimiento a Estructura lijado, cambio de tubo, cepillado, sujeciones, aplicación de pintura)

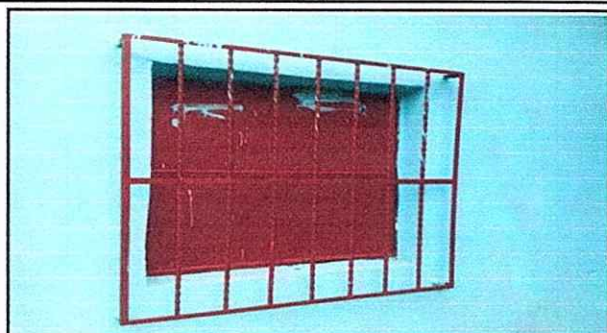
Foto 2: 5.6 Sustitución de balcones de ventana de metal

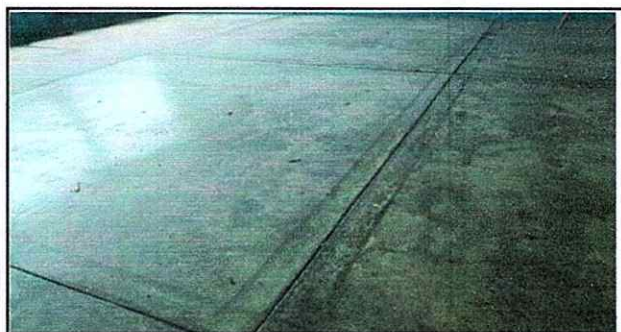
Foto 3: 6.10 Sustitución de piso de concreto por piso cerámico

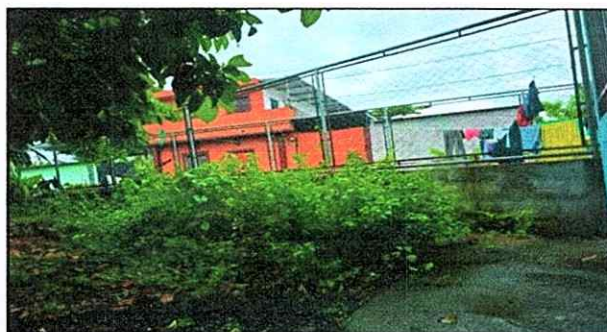
Foto 4: 15.6 Sustitucion de muro perimetral de tubo hg y malla galvanizada por muro perimetral de block

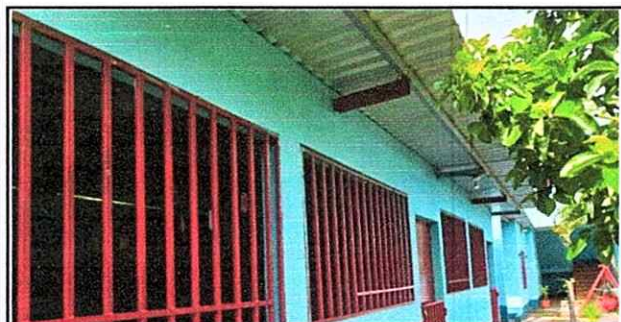
Foto 5: 19.7 Instalación de Estructura Portante de metal. 19.8 Instalación de Lámina Troquelada Aluzinc. 19.9 Desinstalación de Estructura Portante. 19.10 Desinstalación de Lámina Existente.

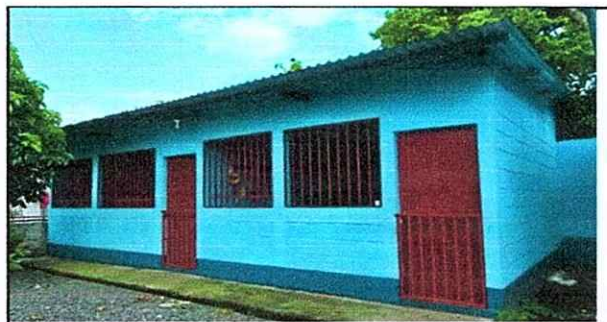
23.1 Levantado de tres hiladas de block.
