# REGISTRO FOTOGRÁFICO PROGRAMA DE MANTENIMIENTO DE EDIFICIOS ESCOLARES PÚBLICOS

SITUACIÓN DEFICIENCIAS DETERMINADAS PREVIO ☒ DURANTE ☐ POSTERIOR ☐

| NOMBRE DEL ESTABLECIMIENTO: | EORM CASERÍO EL MARTILLO | DIRECCIÓN DEL ESTABLECIMIENTO: | CASERÍO EL MARTILLO |
| CÓDIGO DEL ESTABLECIMIENTO: | 05-05-0010-43 | FECHA: | 3/03/2025 |

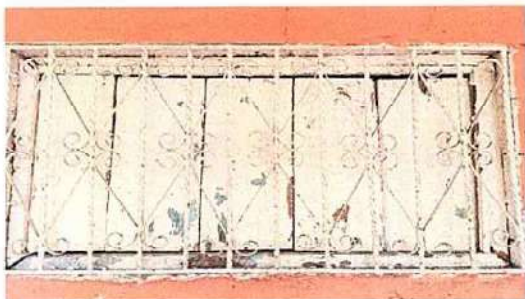
Foto1: 5.3 Sustitución de ventana de madera por metal más vidrio, 3 de cada salón de clase.

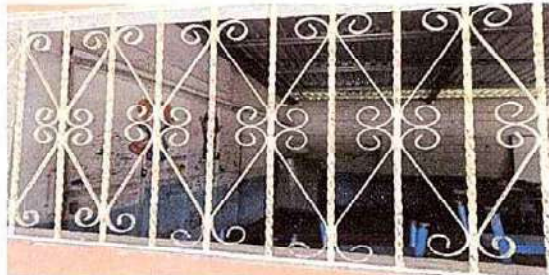
Foto 2: 5.7 Mantenimiento de balcones, 3 de cada salón de clase.

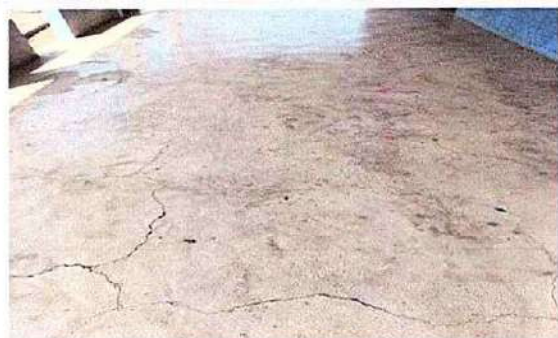
Foto 3: 6.10 Sustitución de piso de concreto por piso cerámico, 2 salones y corredor.

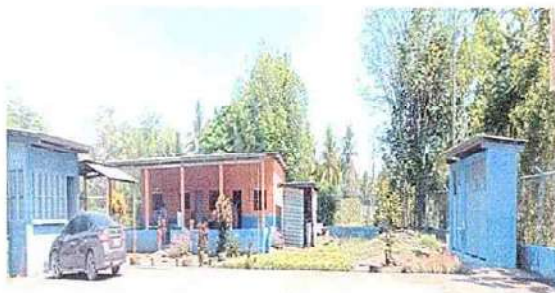
Foto 4: 9.1 Pintura en muros exteriores e interiores. (2 salones, corredor, cocina y sanitarios)

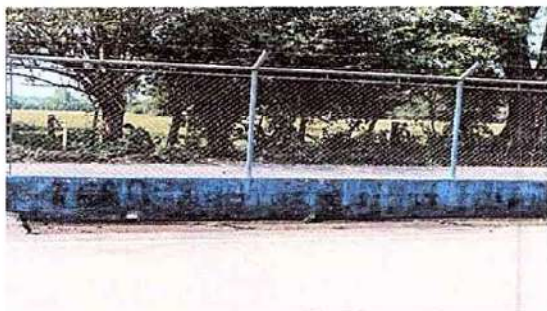
Foto 5: 9.1 Pintura en muros exteriores e interiores (Muro perimetral)

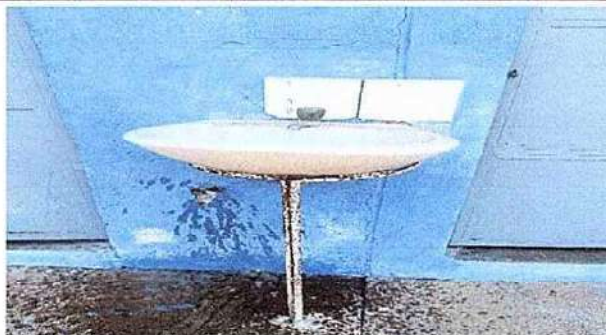
Foto 6: 10.5 Sustitución de lavamanos.

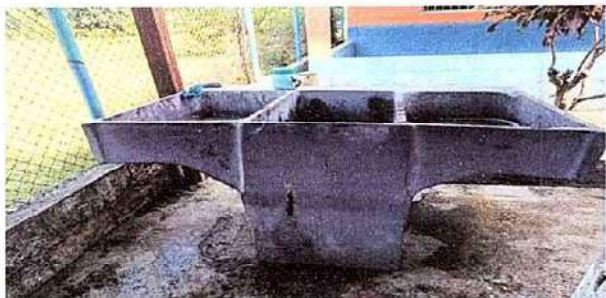
Foto 7: 20.1 Sustitución de pila de cemento de dos lavaderos.

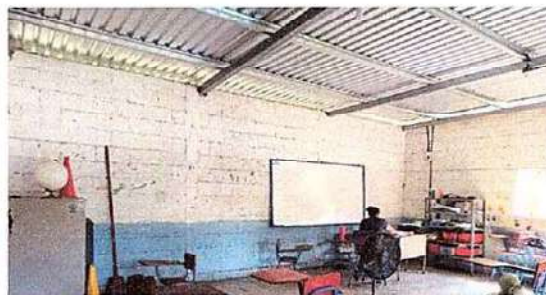
Foto 8: 21.1 Repello en muro

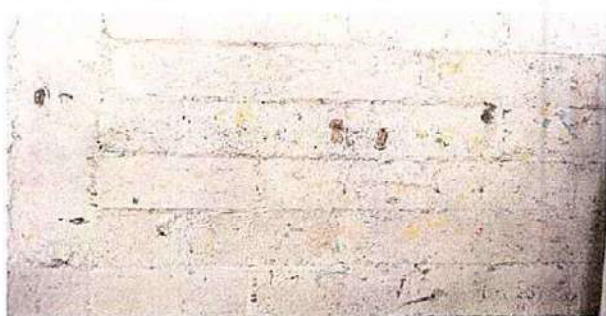
Foto 9: Repello en muro

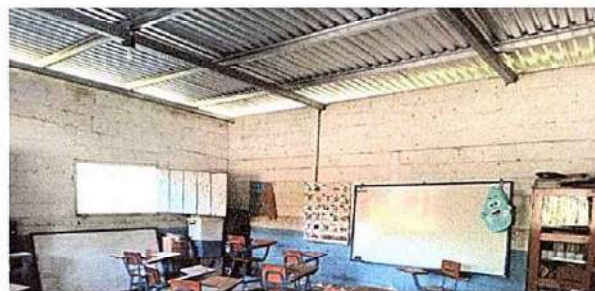
Foto 10: Cernido en muro

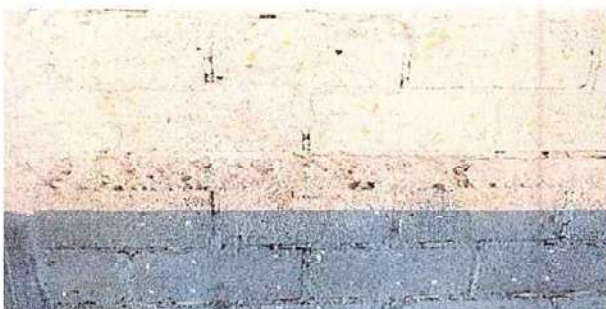
Foto 11: Cernido en muro
