| NOMBRE DEL ESTABLECIMIENTO: | ESCUELA OFICIAL RURAL MIXTA | DIRECCIÓN DEL ESTABLECIMIENTO: | 1RA. AV. LOTE 54 ALDEA EL ASTILLERO |

**REGISTRO FOTOGRÁFICO**  
**PROGRAMA DE MANTENIMIENTO DE EDIFICIOS ESCOLARES PÚBLICOS**

SITUACIÓN DEFICIENCIAS DETERMINADAS

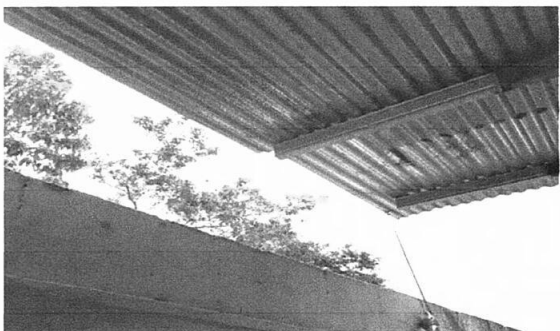
Foto 1: 2 ESTRUCTURA DE TECHO: 2.3 Sustitucion de estructura de soporte de metal, por metal

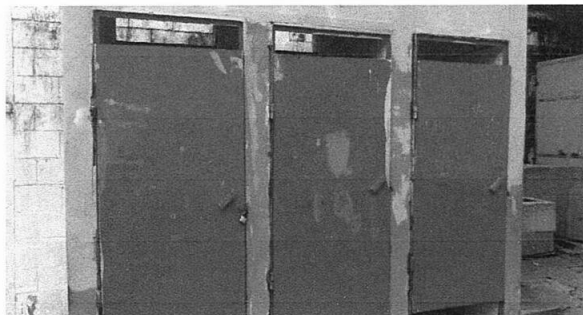
Foto 2: 4 PUERTAS DE METAL: 4.1 Mantenimiento a estructura (lijado, cambio de tubo, cepillado, sujeciones, aplicación de pintura)

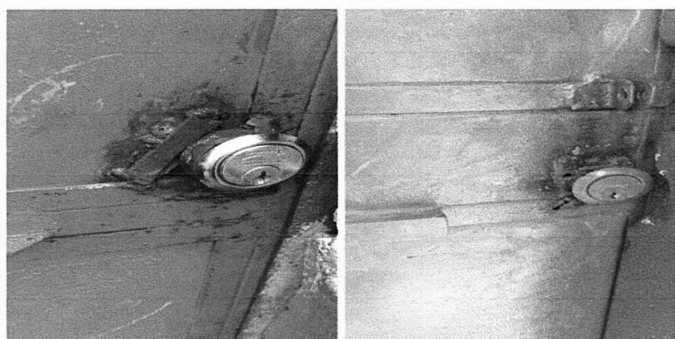
Foto 3: 4.2 Sustitución de chapa

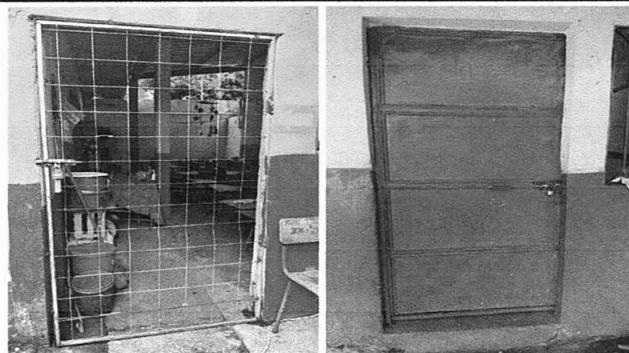
Foto 4: 4.3 Sustitución de puerta

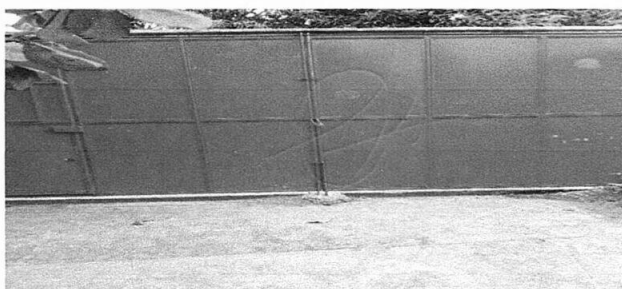
Foto 5: 4.5 Sustitución de Porton de metal

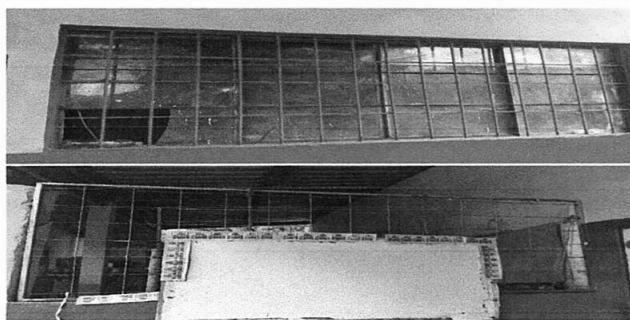
Foto 6: 5 Ventanas: 5.6 Sustitución de barandales de metal

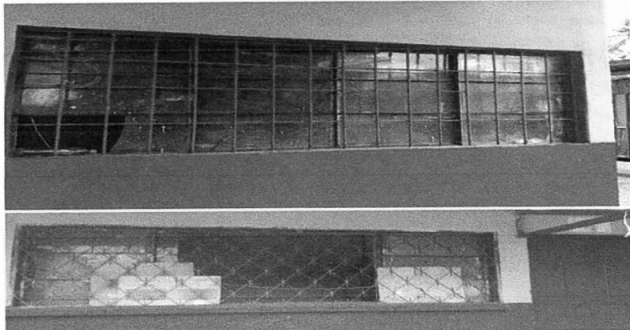
Foto 7: 5.8 Sustrucción de metal por ventana de pvc

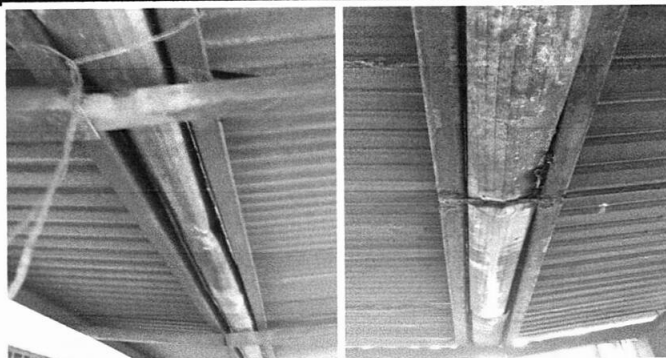
Foto 8: 7 Canales y bajadas de agua pluvial: 7.1 Sustrucción de canales de metal

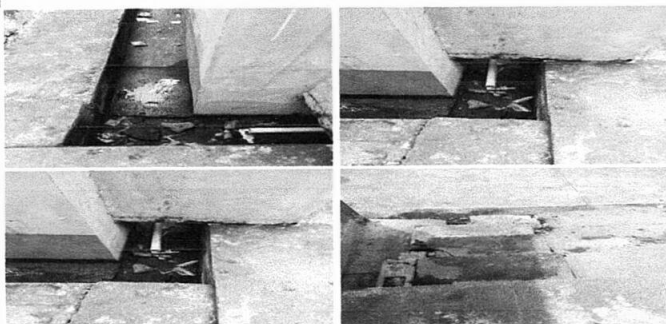
Foto 9: 8 Cuneta de concreto: 8.1 Reparación de cuneta de concreto

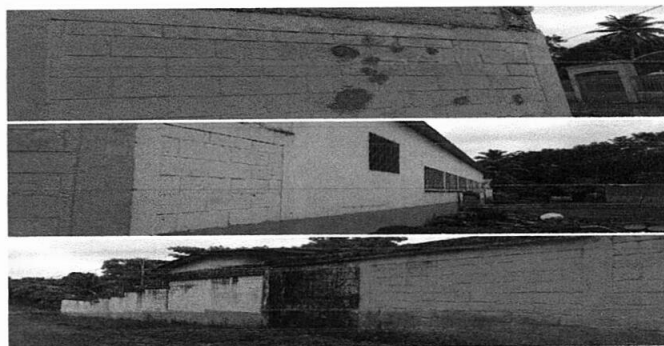
Foto 10: 9 Pintura en muros exteriores e interiores. 9.1 Pintura en muros exteriores e interiores

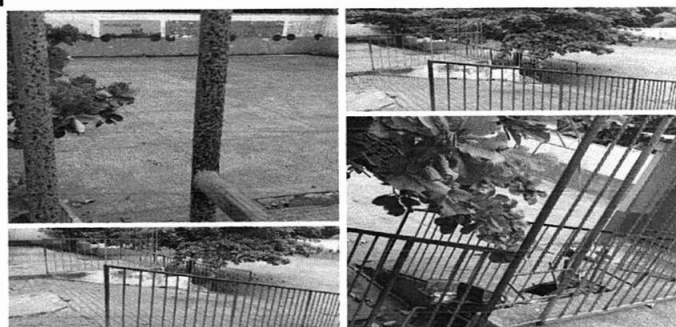
Foto 11: 11 Mantenimiento a barandas. 11.1 Mantenimiento a barandas de metal

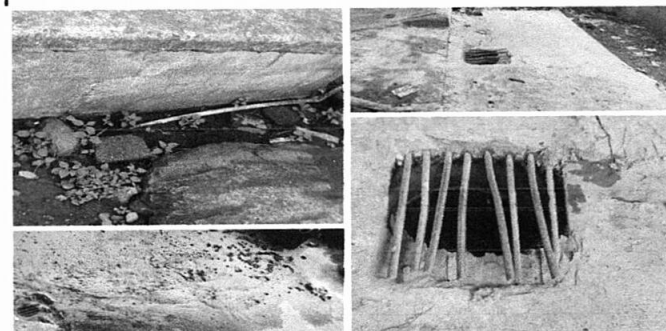
Foto 12: 14 Reparación de red de drenaje y red de agua potable red de drenaje. 14.3 Sustrucción de tubería pvc línea principal aguas negras / 14.4 sustitución de tubería pvc línea principal agua pluviales

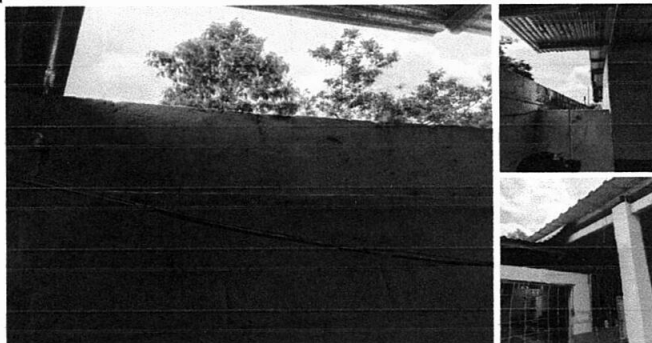
Foto 13: 15 Muros perimetrales/ 15.1 Reparación de muro perimetral de block

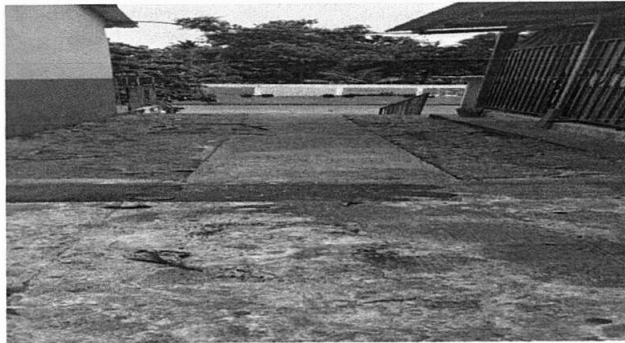
Foto 14: 16 Losa de patio/16.1 Reparación de planchas de concreto de patio
