SITUACIÓN DEFICIENCIAS DETERMINADAS

PREVIO

| NOMBRE DEL ESTABLECIMIENTO: | EODP CASERIO LOS ROSALES, ALDEA PINULA | DIRECCIÓN DEL ESTABLECIMIENTO: | CASERIO LOS ROSALES ALDEA PINULA |
| CÓDIGO DEL ESTABLECIMIENTO: | 05-06-0007-42 | FECHA: | 04 DE MARZO DE 2025 |

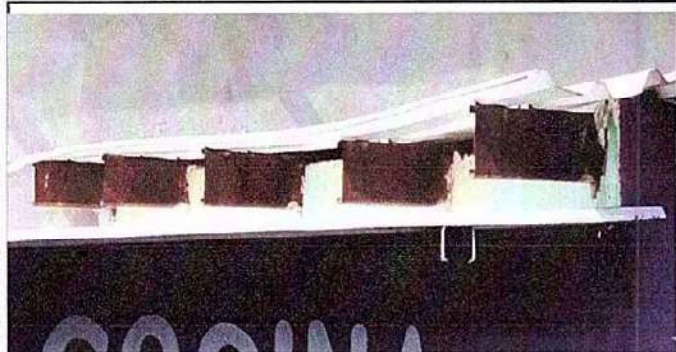
Foto 1: 2. ESTRUCTURA DE TECHO  
2.1 Mantenimiento a estructura de soporte de metal  
Desinstalación e instalación de lámina existente.  
Se realizará el desmontaje de la lámina existente, se reinstalará la lámina después del mantenimiento previo.

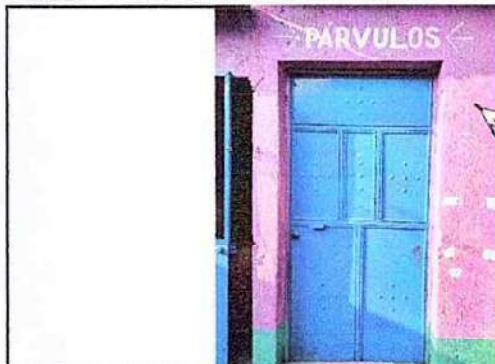
Foto 2: 4. PUERTAS DE METAL  
4.1 Mantenimiento a estructura (lijado, cambio de tubo, cepillado, sujeciones, aplicación de pintura)

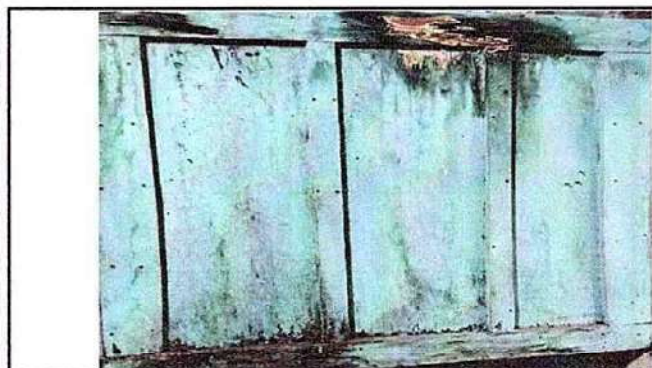
Foto 3: 5. VENTANAS  
5.3 Sustitución de ventanas de madera por pvc mas vidrio

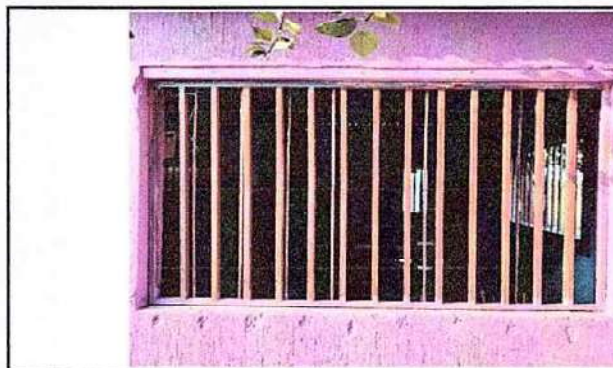
Foto 4: 5. VENTANAS  
5.7 Mantenimiento a balcones de metal

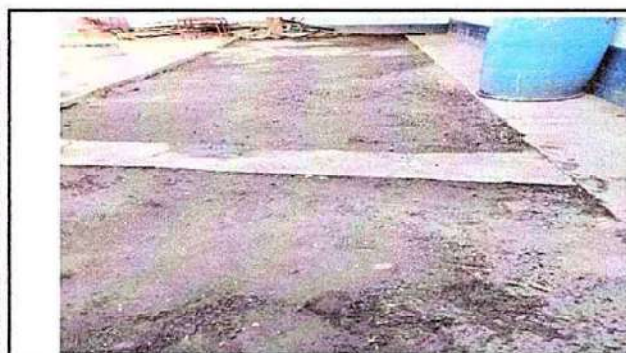
Foto 5: 6. PISO  
6.5 Sustitución de piso de torta de concreto

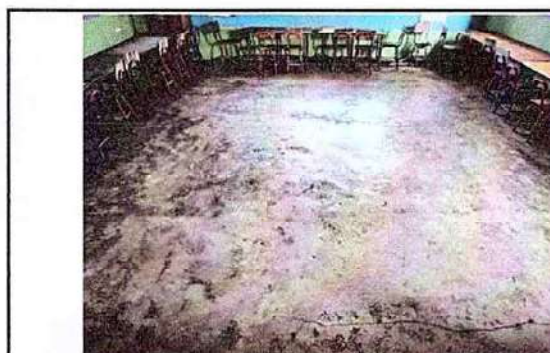
Foto 6: 6. PISO  
6.10 Sustitución de piso de cemento, por piso cerámico

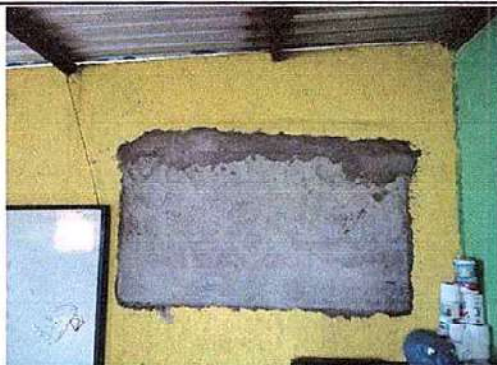
Foto 7: 9. PINTURA EN MUROS EXTERIORES E INTERIORES  
9.1 Pintura en muros exteriores e interiores

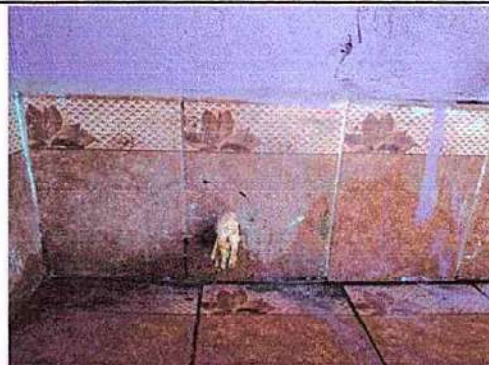
Foto 8: 10. SERVICIOS SANITARIOS Y SUS ACCESORIOS  
10.5 Sustitución lavamanos

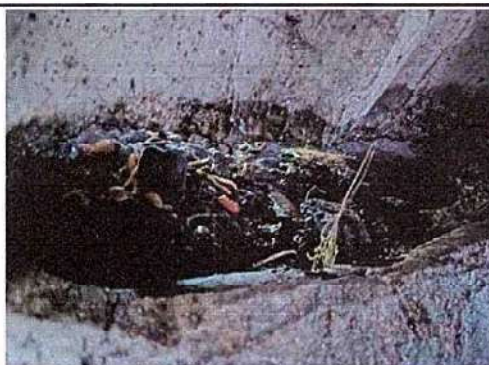
Foto 9: 14. REPARACIÓN DE RED DE DRENAJE Y RED DE AGUA POTABLE Red de Drenaje  
14.2 Mantenimiento a cajas de registro

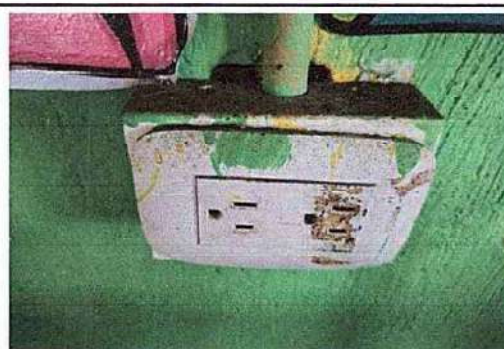
Foto 10: 17. REPARACIÓN DE SISTEMA ELÉCTRICO  
17.11 Reparación de cableado eléctrico.  
Instalación de acometida eléctrica: reparación de cableado eléctrico, instalación eléctrica desde caja principal para aula incluye desinstalación de tomacorriente y apagadores plafoneros existentes y reinstalación de las

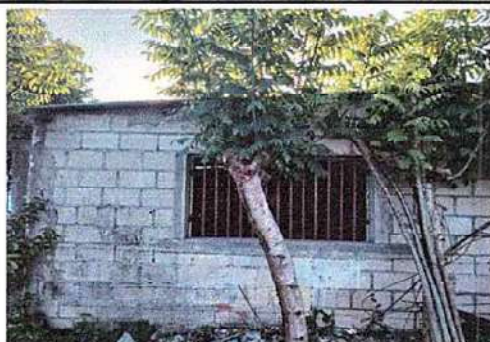
Foto 11: 21. REPARACIÓN DE REPELLO Y CERNIDO DE PAREDES (CUANDO APLIQUE)  
21.1 Repello en muro.
