**REGISTRO FOTOGRÁFICO  
PROGRAMA DE MANTENIMIENTO DE EDIFICIOS ESCOLARES PÚBLICOS**

SITUACIÓN DEFICIENCIAS DETERMINADAS

| NOMBRE DEL ESTABLECIMIENTO: | EOUN "JACINTO C. JAVIER" | DIRECCIÓN DEL ESTABLECIMIENTO: | COLONIA 15 DE JUNIO ZONA 3 |

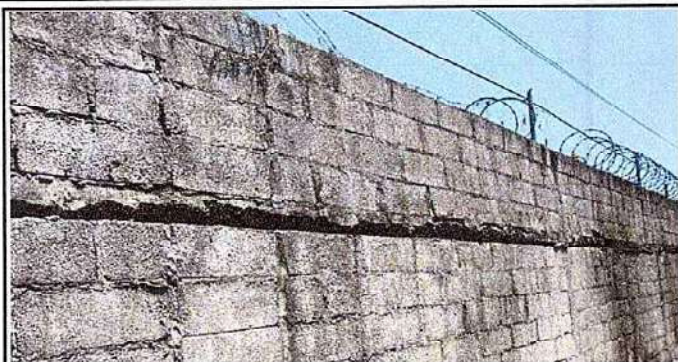
Foto7: 15 MUROS PERIMETRALES  
15.1 Reparacion de muro perimetral de block

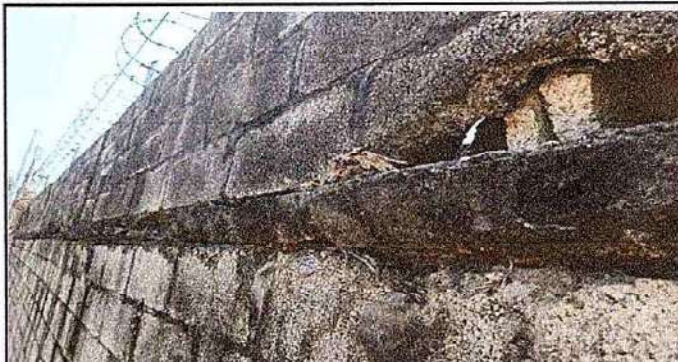
Foto8: 15 MUROS PERIMETRALES  
15.1 Reparacion de muro perimetral de block

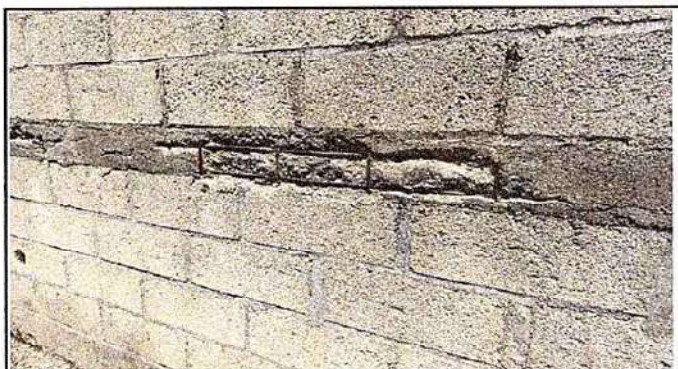
Foto9: 15 MUROS PERIMETRALES  
15.1 Reparacion de muro perimetral de block

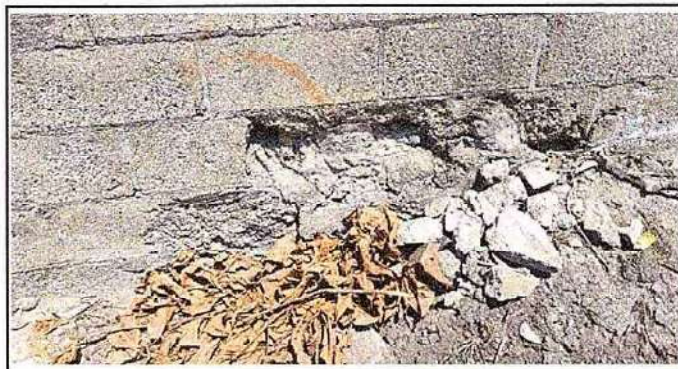
Foto10: 15 MUROS PERIMETRALES  
15.1 Reparacion de muro perimetral de block

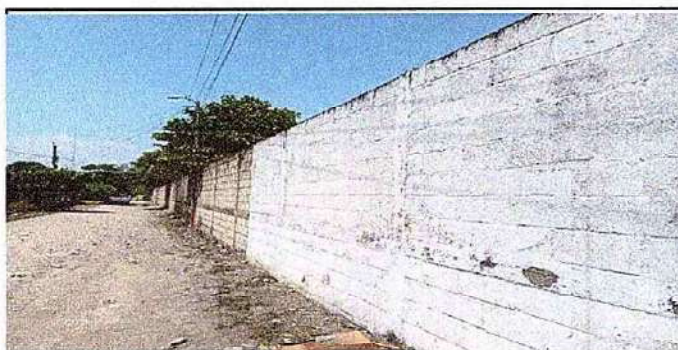
Foto11: 21 REPARACION DE REPELLO Y CERNIDO DE PAREDES (CUANDO APLIQUE)  
21.1 Repello en muro

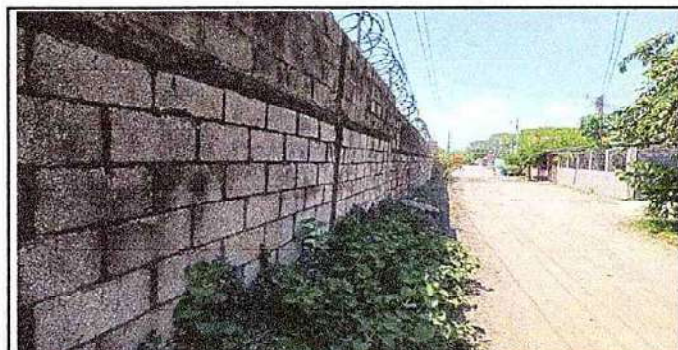
Foto12: 21 REPARACION DE REPELLO Y CERNIDO DE PAREDES (CUANDO APLIQUE)  
21.1 Repello en muro
