SITUACIÓN DEFICIENCIAS DETERMINADAS

| NOMBRE DEL ESTABLECIMIENTO: | EORM Jose Marti | DIRECCIÓN DEL ESTABLECIMIENTO: | Aldea El porvenir, Barra Nahualate |
| CÓDIGO DEL ESTABLECIMIENTO: | 05-06-0316-43 | FECHA: | 30/05/2025 |

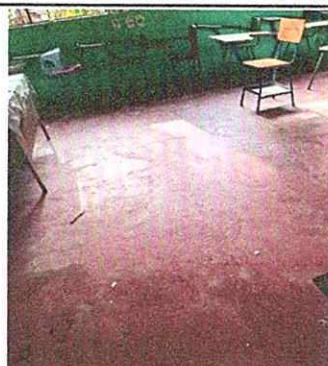
Foto1: 6. PISO  
6.10 SUSTITUCIÓN DE PISO DE TORTA DE CONCRETO, POR CERÁMICO

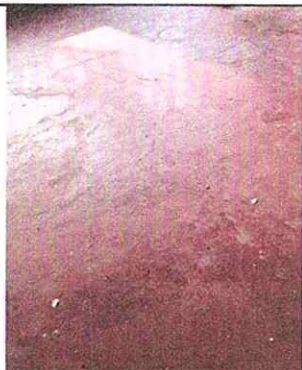
Foto2: 6. PISO  
6.11 SUSTITUCIÓN DE PISO DE CEMENTO LIQUIDO, POR CERÁMICO

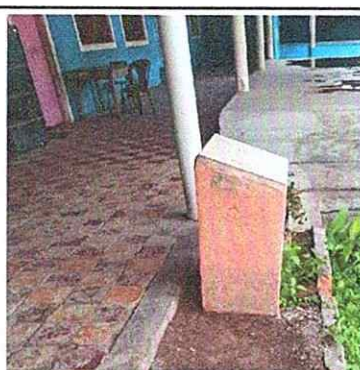
Foto3: 6. PISO  
6.11 SUSTITUCIÓN DE PISO DE CEMENTO LIQUIDO, POR CERÁMICO

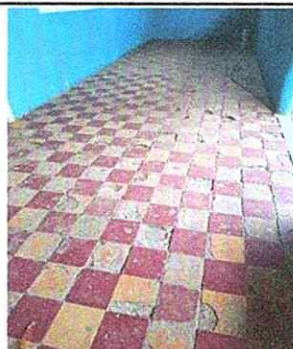
Foto5: 6. PISO  
6.11 SUSTITUCIÓN DE PISO DE CEMENTO LIQUIDO, POR CERÁMICO
