SITUACIÓN DEFICIENCIAS DETERMINADAS

| NOMBRE DEL ESTABLECIMIENTO: | EORM | DIRECCIÓN DEL ESTABLECIMIENTO: | ALDEA CHAMPAS PINULA |
| CÓDIGO DEL ESTABLECIMIENTO: | 05-06-0338-43 | FECHA: | 30/05/2025 |

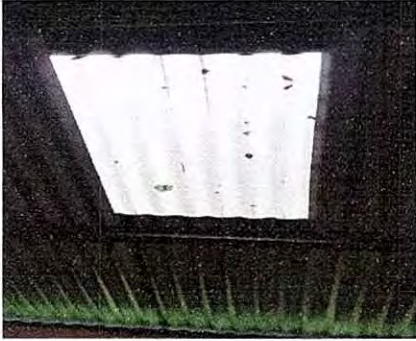
| <p>Foto1: 1 CUBIERTA DE LAMINA<br/>1.1 Sustitución de lámina, por lámina troquelada aluzinc calibre 26</p> | <p>Foto2: 4 PUERTAS DE METAL<br/>4.1 Mantenimiento a estructura</p> |

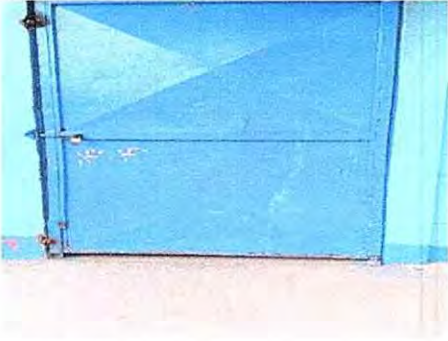
| <p>Foto3: 4 PUERTAS DE METAL<br/>4.3 Sustitución de puerta</p> | <p>Foto4: 6 PISO<br/>6.10 Sustitución de piso de torta de concreto, por cerámico</p> |

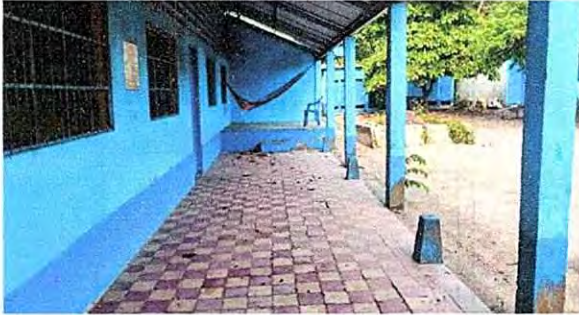
| <p>Foto5: 6 PISO<br/>6.11 Sustitución de piso de cemento liquido, por cerámico</p> | <p>Foto6: 9 PINTURA EN MUROS EXTERIORES E INTERIORES<br/>9.1 Pintura en muros exteriores e interiores</p> |

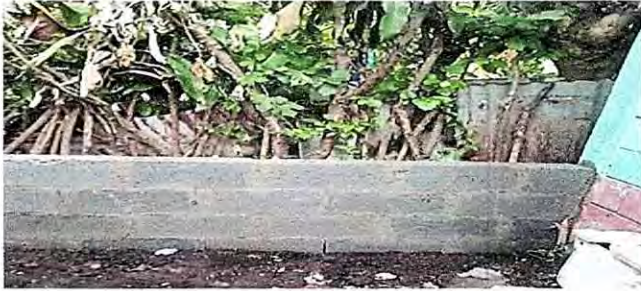
Foto 7: 15 MUROS PERIMETRALES  
15.1 Reparación de muro perimetral de block
