REGISTRO FOTOGRÁFICO  
PROGRAMA DE MANTENIMIENTO DE EDIFICIOS ESCOLARES PÚBLICOS

SITUACIÓN DEFICIENCIAS DETERMINADAS

| NOMBRE DEL ESTABLECIMIENTO: | INEB LEONIDAS MENCOS AVILA | DIRECCIÓN DEL ESTABLECIMIENTO: | 2A CALLE ZONA 4 |

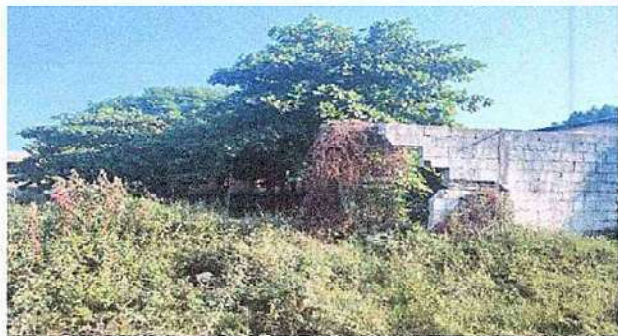
Foto1: 15 MUROS PERIMETRALES  
15.1 REPARACION DE MURO PERIMETRAL DE BLOCK

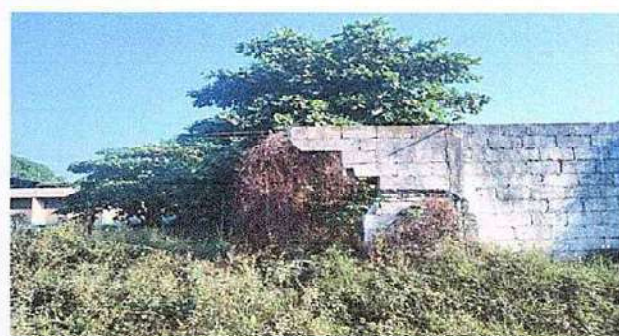
Foto 2: 15 MUROS PERIMETRALES  
15.1 REPARACION DE MURO PERIMETRAL DE BLOCK

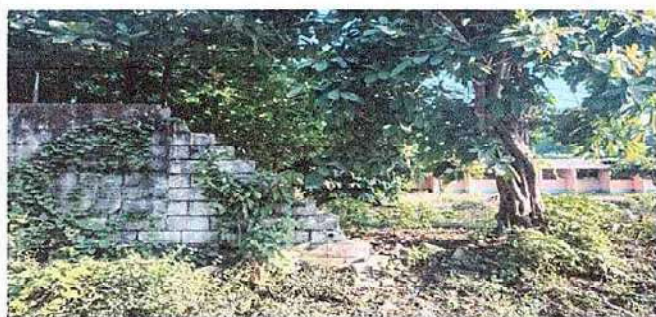
Foto 3: 15 MUROS PERIMETRALES  
15.1 REPARACION DE MURO PERIMETRAL DE BLOCK

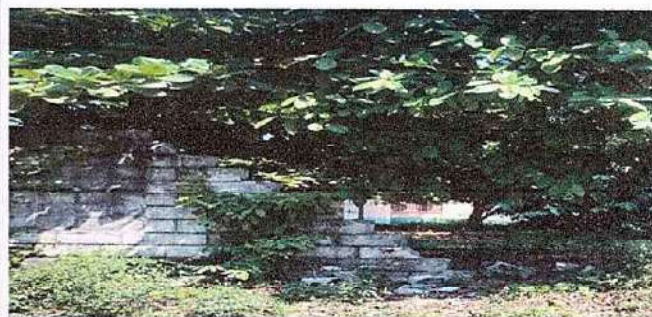
Foto 4: 15 MUROS PERIMETRALES  
15.1 REPARACION DE MURO PERIMETRAL DE BLOCK

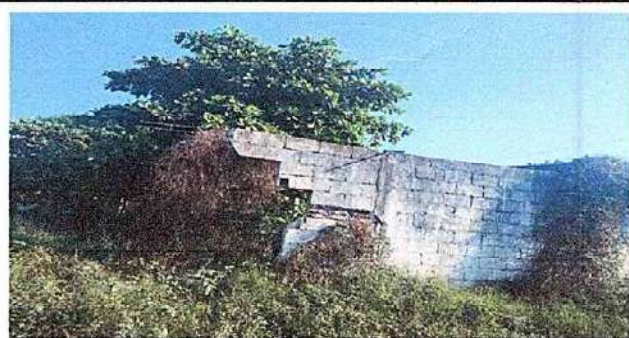
Foto 5: 15 MUROS PERIMETRALES  
15.1 REPARACION DE MURO PERIMETRAL DE BLOCK

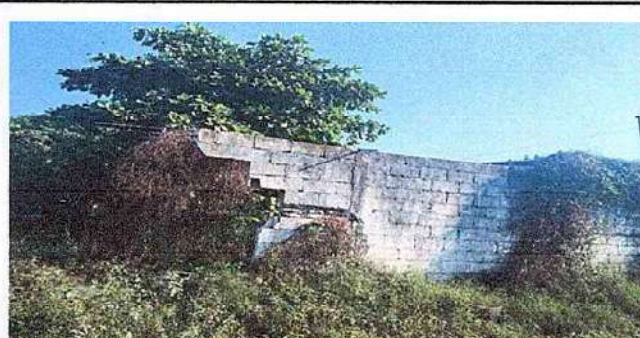
Foto 6: 15 MUROS PERIMETRALES  
15.1 REPARACION DE MURO PERIMETRAL DE BLOCK
