SITUACIÓN DEFICIENCIAS DETERMINADAS

PREVIO ☒

| NOMBRE DEL ESTABLECIMIENTO: | EODP ANEXA A EORM JOSÉ MARTÍ | DIRECCIÓN DEL ESTABLECIMIENTO: | ALDEA EL PORVENIR BARRA NAHUALATE |
| CÓDIGO DEL ESTABLECIMIENTO: | 05-06-2175-42 | FECHA: | 30/05/2025 |

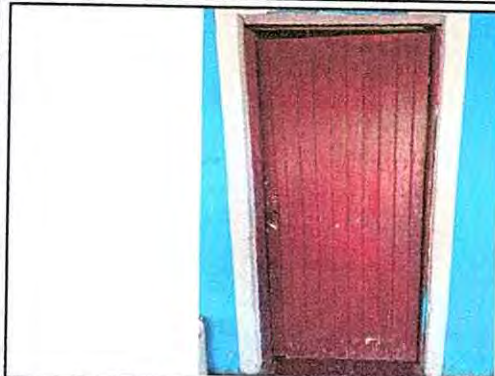
Foto1: 4. PUERTAS DE METAL  
4.8 Sustitución de puerta de madera, por puerta de pvc

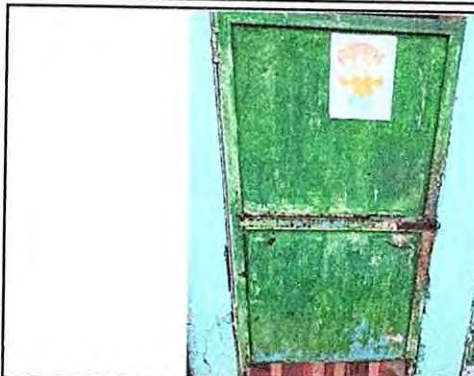
Foto2: 4. PUERTAS DE METAL  
4.9 Sustitución de puerta en servicios sanitarios de metal, por puerta de pvc

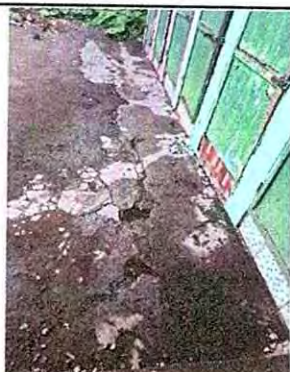
Foto 3: 6. PISO  
6.1 Reparación de piso de torta de concreto

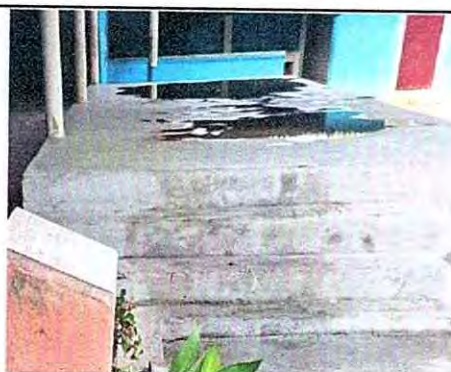
Foto 4: 6. PISO  
6.10 Sustitución de torta de concreto, por piso cerámico

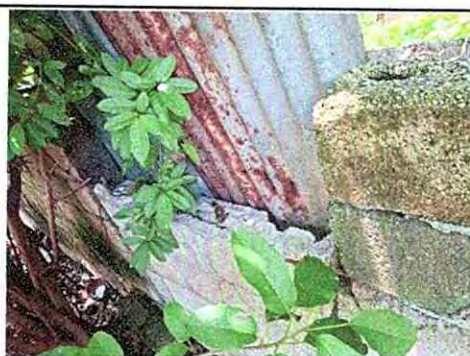
Foto 5: 15. MUROS PERIMETRALES  
15.1 Reparación de muro perimetral de block.

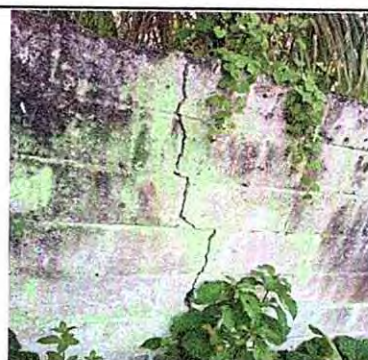
Foto 6: 21. REPARACIÓN DE REPELLO Y CERNIDO DE PAREDES (CUANDO APLIQUE)  
21.1 Repello en muro
