SITUACIÓN DEFICIENCIAS DETERMINADAS

| NOMBRE DEL ESTABLECIMIENTO: | ESCUELA OFICIAL RURAL MIXTA | DIRECCIÓN DEL ESTABLECIMIENTO: | CASERIO EL TESORO, ALDEA CHIPILAPA |
| CÓDIGO DEL ESTABLECIMIENTO: | 05-07-0010-43 | FECHA: | 02 DE JUNIO DEL 2025 |

REGISTRO FOTOGRÁFICO  
PROGRAMA DE MANTENIMIENTO DE EDIFICIOS ESCOLARES PÚBLICOS

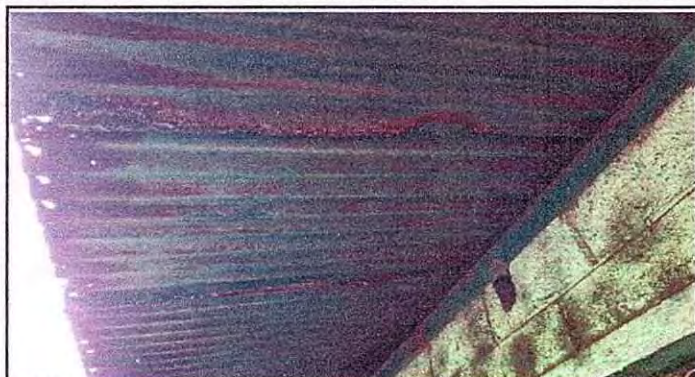
FOTO 1: 1.1 SUSTITUCION DE LAMINA, POR LAMINA TROQUELADA ALUZINC CALIBRE 26

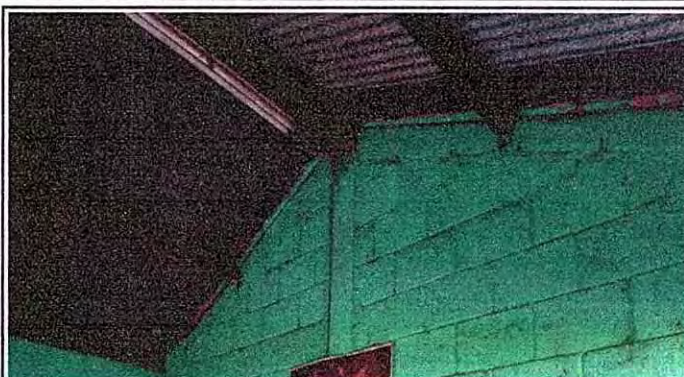
FOTO 2: 1.2 SUSTITUCION DE CAPOTE DE LAMINA PARA LAMINA TROQUELADA

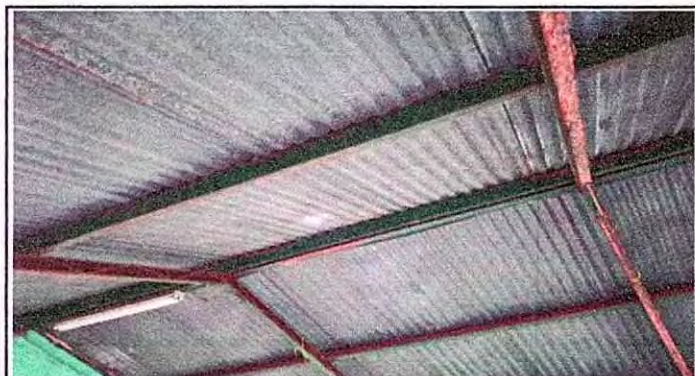
FOTO 3: 2.1 MANTENIMIENTO A ESTRUCTURA DE SOPORTE DE METAL

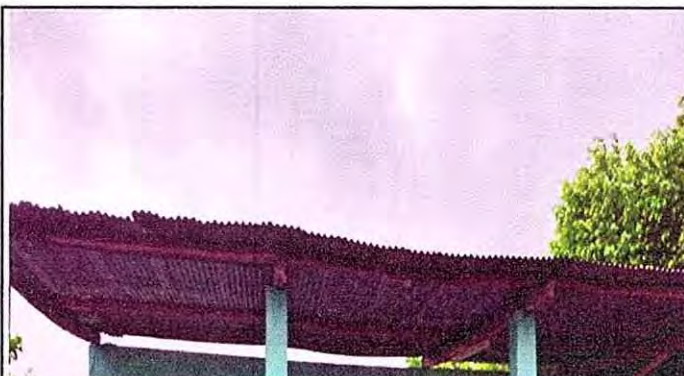
FOTO 4: 2.2 SUSTITUCIÓN DE ESTRUCTURA DE SOPORTE DE MADERA POR METAL

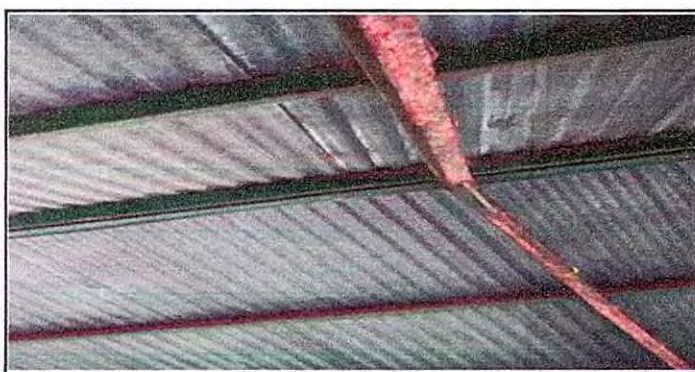
FOTO 5: 2.3 SUSTITUCION DE ESTRUCTURA DE SOPORTE DE METAL POR METAL

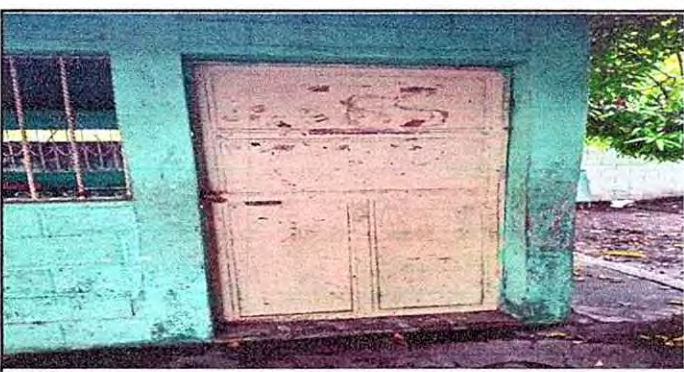
FOTO 6: 4.1 MANTENIMIENTO A ESTRUCTURA (LIJADO, CAMBIO DE TUBO, SUJESIONES, CEPILLADO, APLICACIONES DE PINTURA)

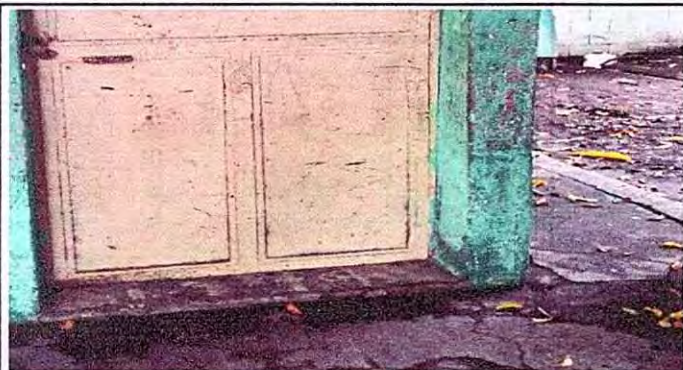
FOTO 7: SUSTITUCION DE CHAPA

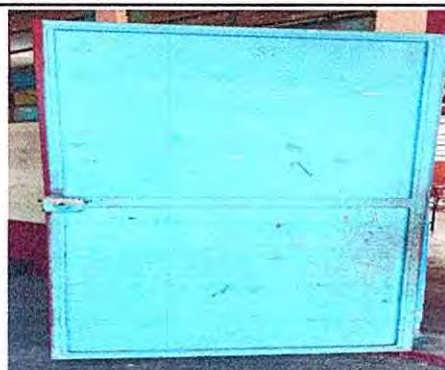
FOTO 8: 4.3 SUSTITUCIÓN DE PUERTA

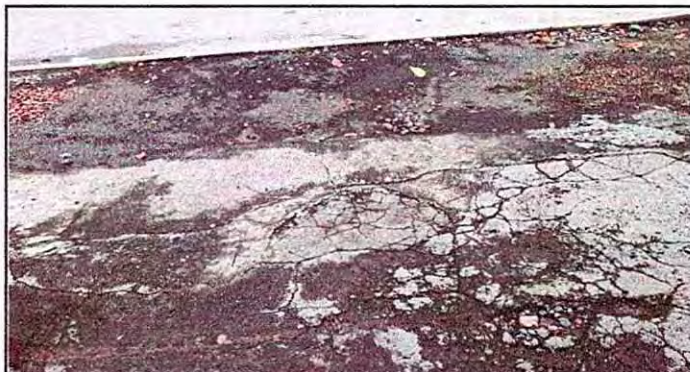
FOTO 9: SUSTITUCIÓN DE PISO DE TORTA DE CONCRETO

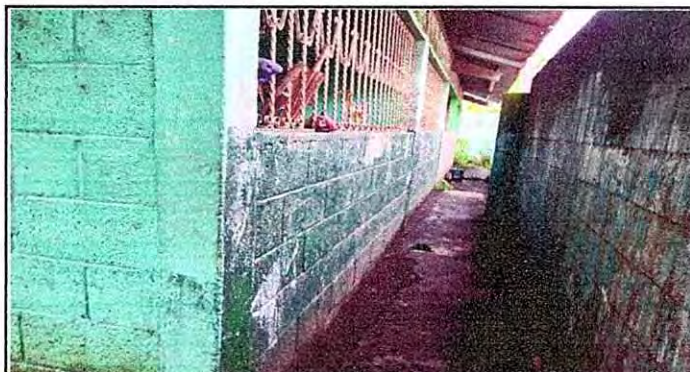
FOTO 10: PINTURA DE EXTERIORES E INTERIORES

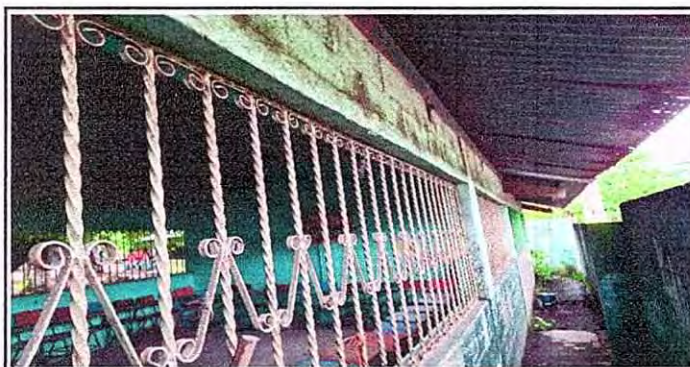
FOTO 11: PINTURA DE EXTERIORES E INTERIORES

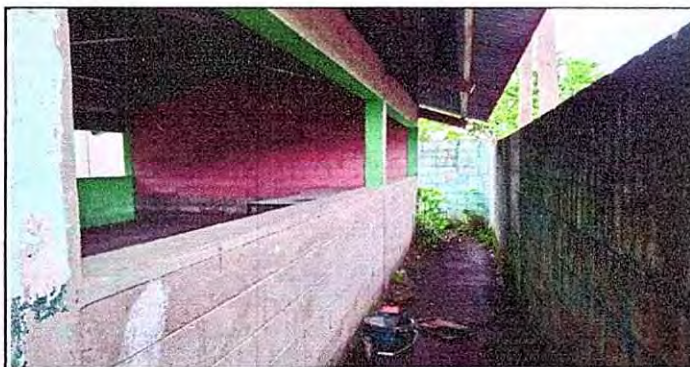
FOTO 12: REPARACIÓN DE MURO PERIMETRAL DE BLOCK
