REGISTRO FOTOGRÁFICO  
PROGRAMA DE MANTENIMIENTO DE EDIFICIOS ESCOLARES PÚBLICOS

SITUACIÓN DEFICIENCIAS DETERMINADAS

| NOMBRE DEL ESTABLECIMIENTO: | EODP ANEXA A EORM CASERIO EL PORVENIR LOS PLANES | DIRECCIÓN DEL ESTABLECIMIENTO: | CASERIO EL PORVENIR LOS PLANES |
| CÓDIGO DEL ESTABLECIMIENTO: | 05-08-0030-42 | FECHA: | 03/04/2025 |

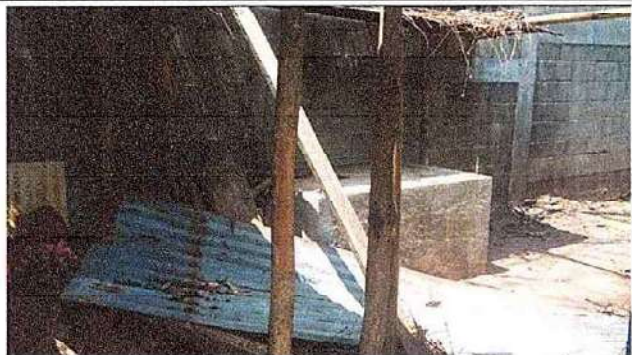
Foto 1: 1.1 Sustitución de lámina, por lámina troquelada aluzinc calibre 26 1.3 Sustitución de elementos de fijación y 2.3 Sustitución de estructura de soporte de metal, por metal

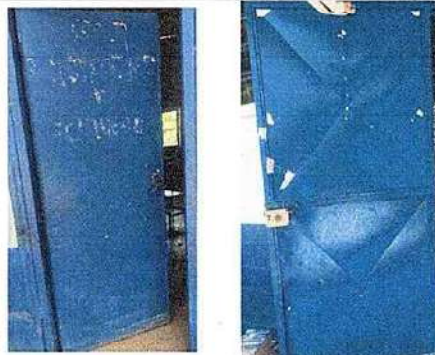
Foto 2: 4.1 Mantenimiento a estructura (lijado, cambio de tubo, cepillado, sujeciones, aplicación de pintura a puertas, 4.2 Sustitución de chapa y 4.3 Sustitución de puerta.

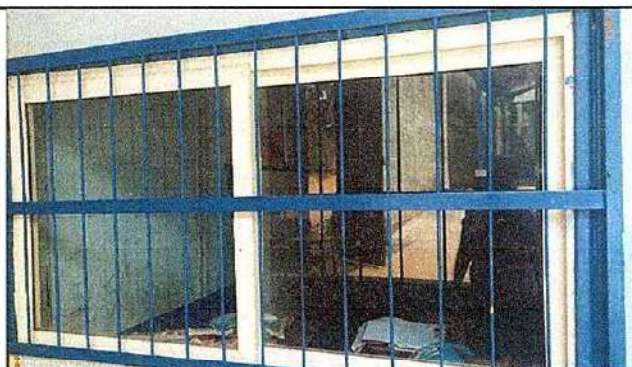
Foto 3: 5.7 Mantenimiento a balcones

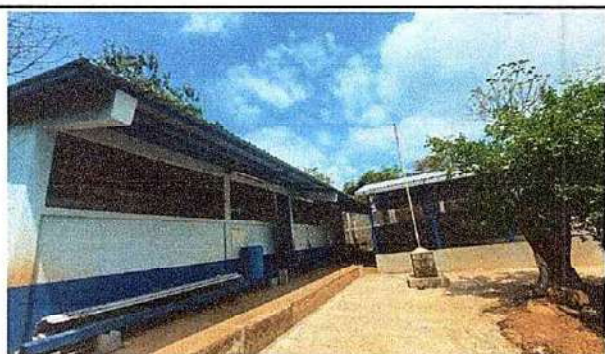
Foto 5: 7.1 Sustitución de canal de metal, 7.4 Sustitución de bajada de agua pluvial de metal por tubo PVC 3" y 7.5 Sustitución de soporte o pescante de metal para canal

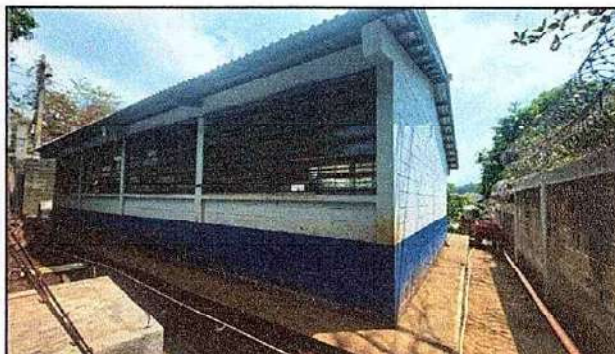
Foto 6: 9.1 Pintura en muros exteriores e interiores

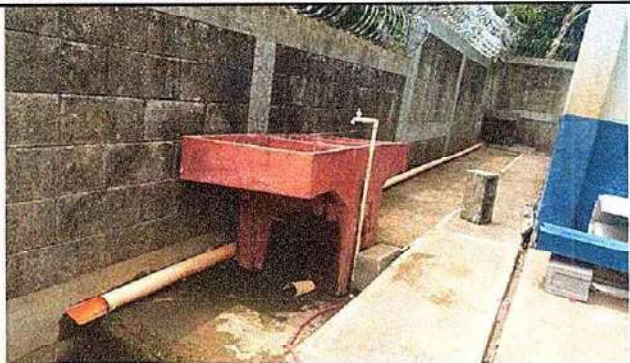
Foto 1: 14.3 Sustitución de tubería PVC línea principal aguas negras, 14.9 Sustitución de tubería línea principal 14.13 y Sustitución de llave de chorro

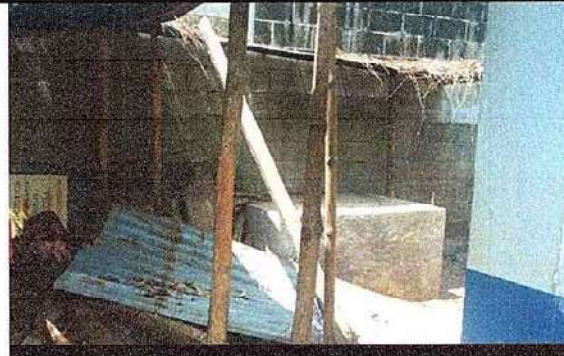
Foto 2: 15.1 Reparación de muro perimetral de block

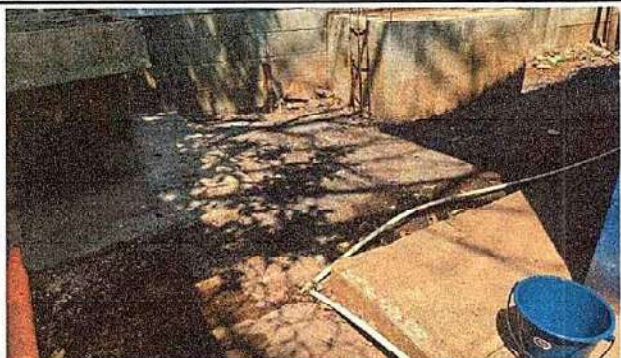
Foto 3: 16.1 Reparación de planchas de concreto de patio

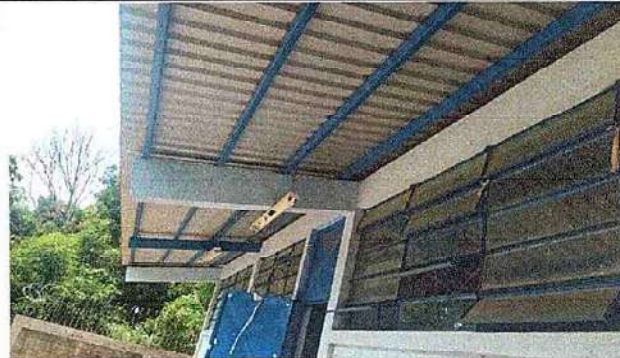
Foto 4: 17.4 Sustitución de focos ahorradores, 17.5 Sustitución de plafoneras, 17.6 Sustitución de interruptores simples, 17.10 Sustitución de filpones, 17.11 Sustitución de cableado eléctrico y 17.12 Sustitución de ducto eléctrico

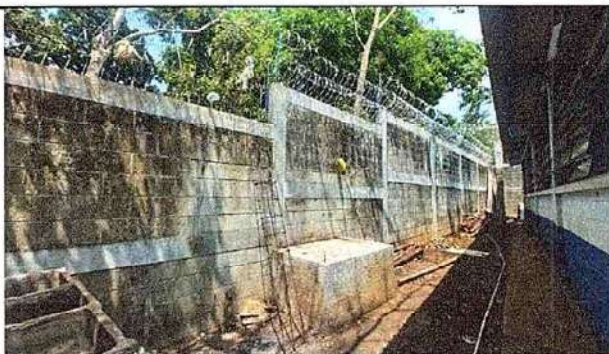
Foto 5: 20.2 Sustitución de estufa rural (completa) incluye chimenea y plancha de metal, 20.5 Sustitución de chimenea de concreto, 20.7 Instalación de azulejo en estufa rural y 20.8 Sustitución de pila de cemento de dos lavaderos

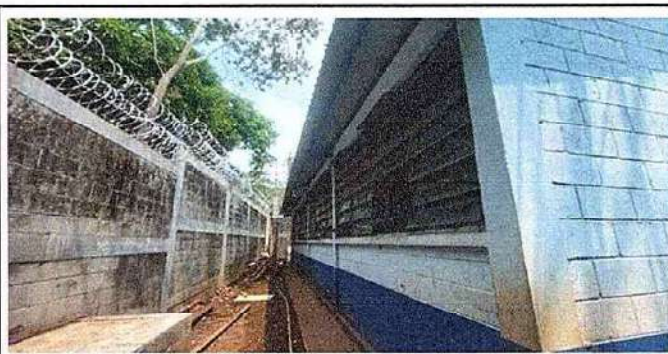
Foto 6: 21.1 Repello en muro
