**REGISTRO FOTOGRÁFICO  
PROGRAMA DE MANTENIMIENTO DE EDIFICIOS ESCOLARES PÚBLICOS**

ITUACIÓN DEFICIENCIAS DETERMINADAS:

| NOMBRE DEL ESTABLECIMIENTO: | EORM CASERIO ATITANCITO | DIRECCIÓN DEL ESTABLECIMIENTO: | CASERIO ATITANCITO |
| CÓDIGO DEL ESTABLECIMIENTO: | 05-10-0009-43 | FECHA: | 4/03/2025 |

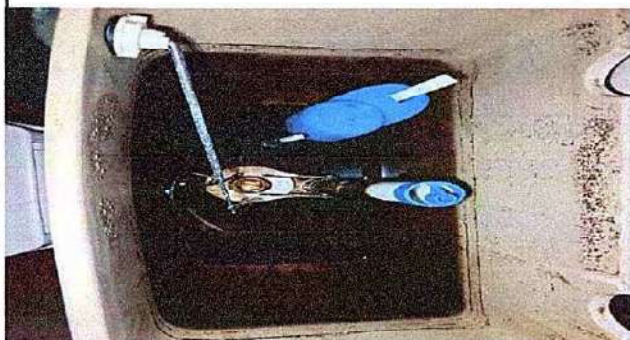
Foto1: 10.2 Sustitucion de accesorios inodoro (contra llave, tubo de abasto y tanque) sustitucion de tapadera sanitario

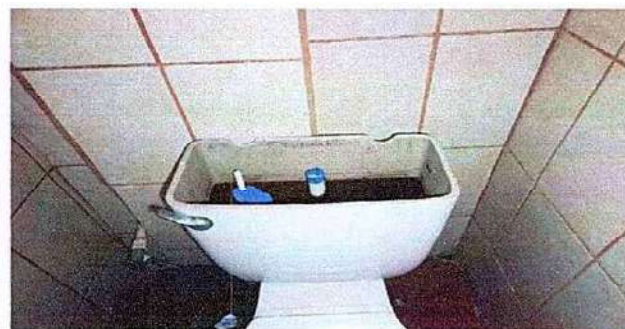
Foto 2: 10.3 sustitucion de inodoro

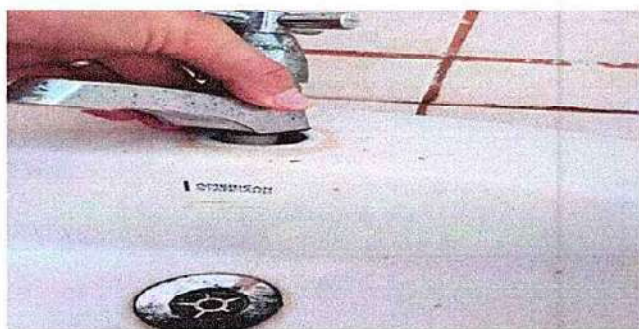
Foto 3: 10.4 Sustitucion de mezcladora lavamanos (contra llave,tubo de abasto)

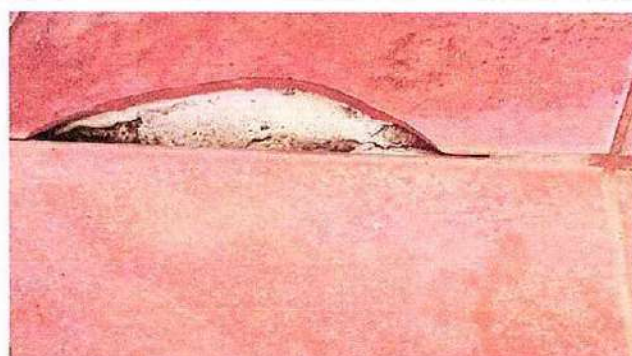
Foto 4: 13.1 Sustitucion de azulejo

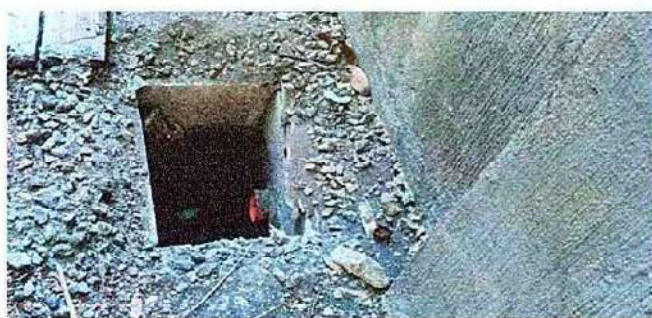
Foto 5: 14.8 Sustitucion de caja de registro

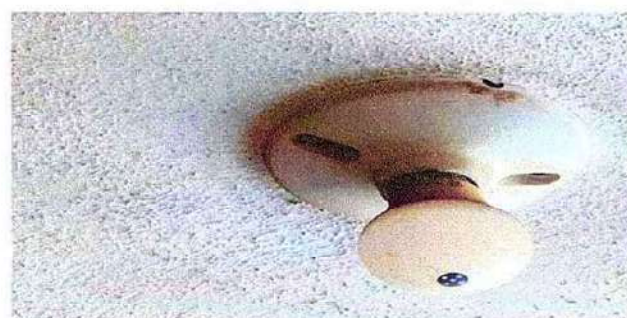
Foto 6: 17.3 Sustitucion de lamparas LED

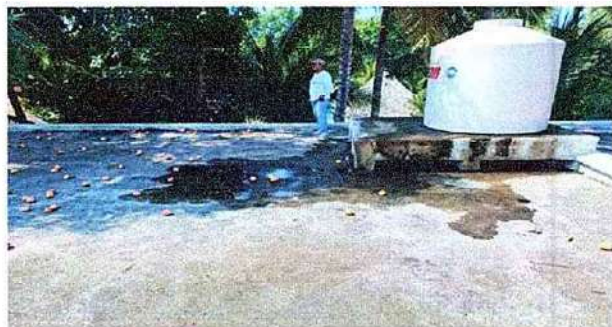
Foto 1: 3.1 Impermeabilización de losa

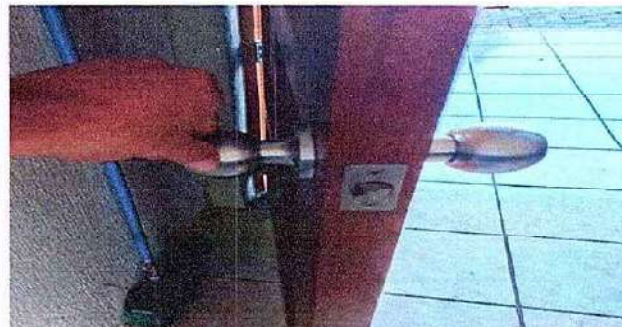
Foto 2: 4.2 Sustitución de chapa

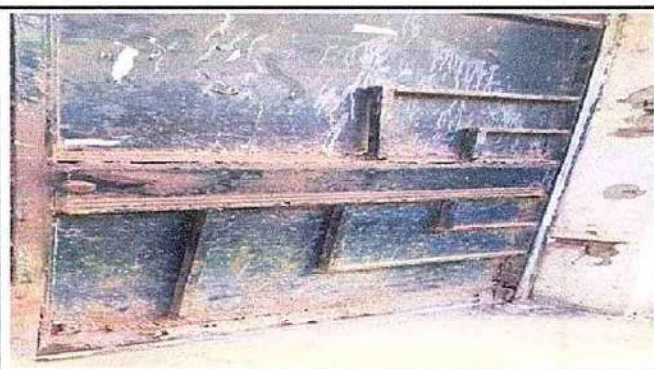
Foto 3: 4.3 Sustitución de puerta

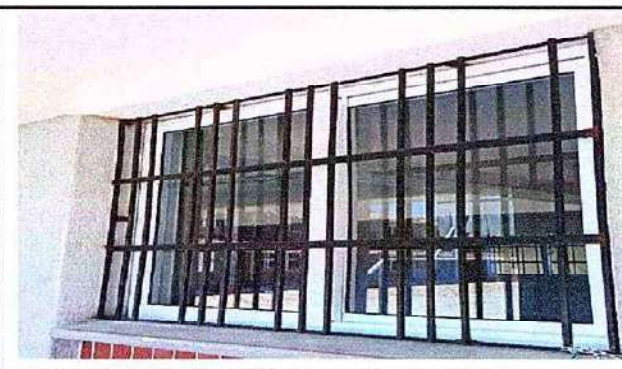
Foto 4: 5.7 Mantenimiento a balcones de metal

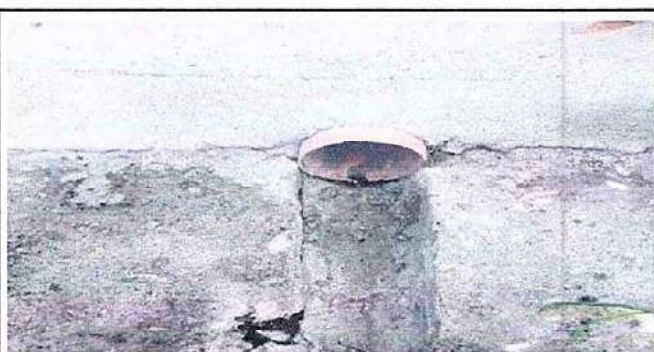
Foto 5: 7.3 Reparación de bajada de agua pluvial, tubo pvc 3"

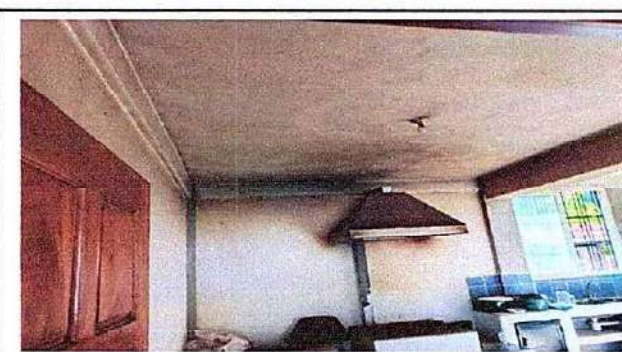
Foto 6: 9.1 Pintura en muros exteriores e interiores

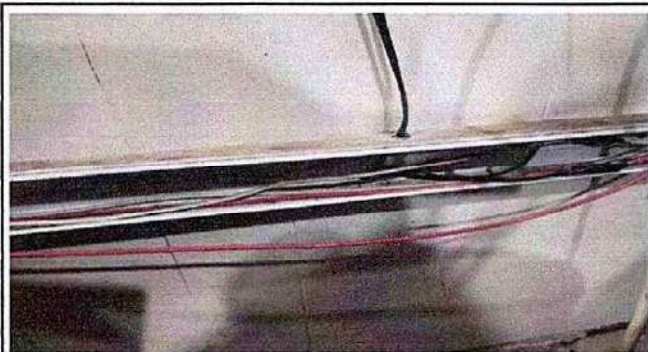
Foto1: 17.11 Reparacion de cableado electrico

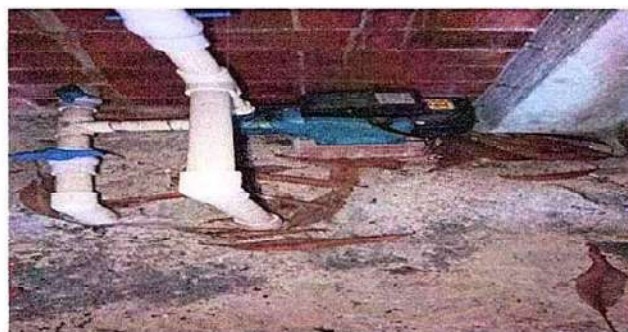
Foto 2: 18.7 Sustitucion de bomba de agua
