SITUACIÓN DEFICIENCIAS DETERMINADAS:

| NOMBRE DEL ESTABLECIMIENTO: | EODP Lotificación Balcones II de Palín | DIRECCIÓN DEL ESTABLECIMIENTO: | 4ta. Calle manzana F Lotificación Balcones II Zona 0 |
| CÓDIGO DEL ESTABLECIMIENTO: | 05-11-0012-42 | FECHA: | 2/06/2025 |

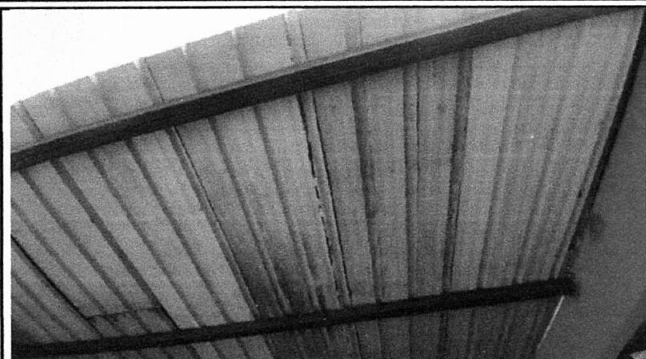
Foto1: Sustrucción de lámina, por lámina troquelada aluzinc calibre 26. Área de entrada

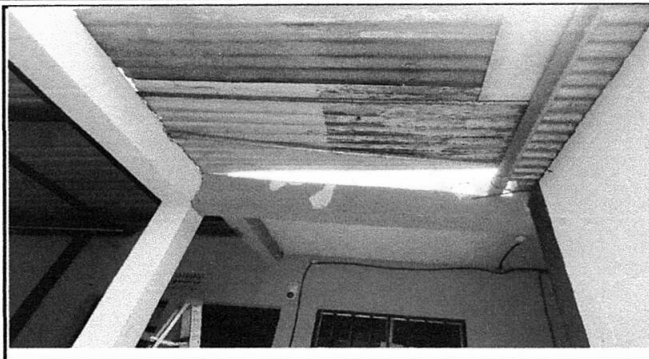
Foto 2: Sustrucción de lámina, por lámina troquelada aluzinc calibre 26. Área juegos.

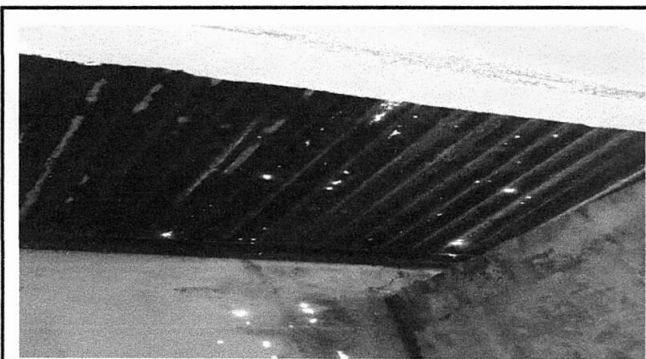
Foto 3: Sustrucción de lámina, por lámina troquelada aluzinc calibre 26. Módulo 5

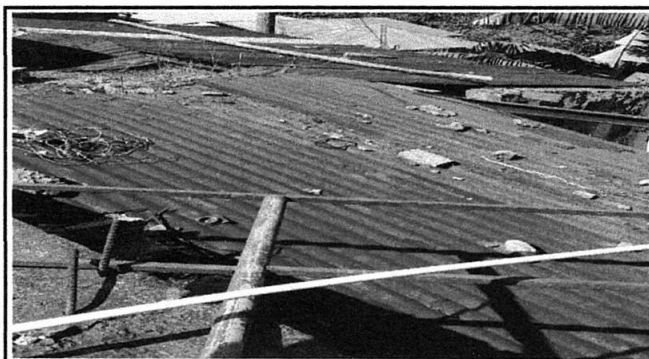
Foto 4: Sustrucción de lámina, por lámina troquelada aluzinc calibre 26. Módulo 5

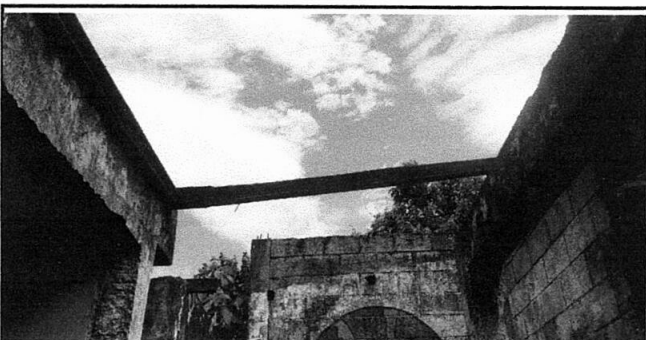
Foto 5: Sustrucción de estructura de soporte de metal, por metal. Módulo 5

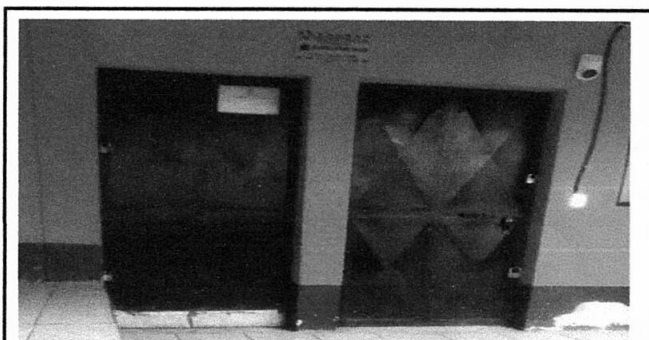
Foto 6: Sustrucción de chapa. Módulo 1

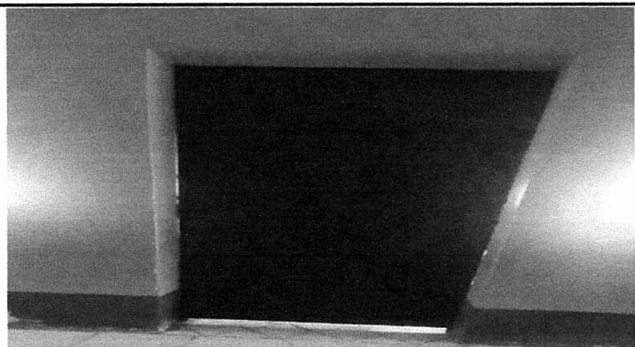
Foto 7: Sustitución de chapa. Módulo 2

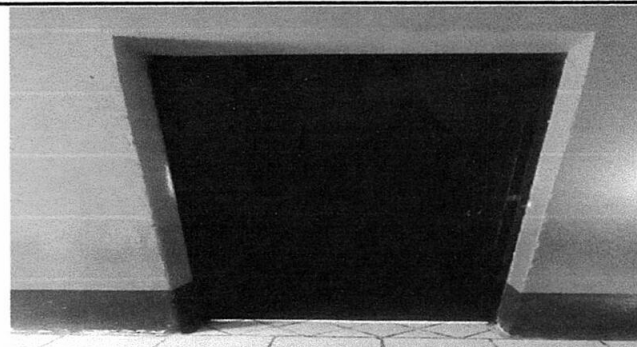
Foto 8: Sustitución de chapa. Módulo 3

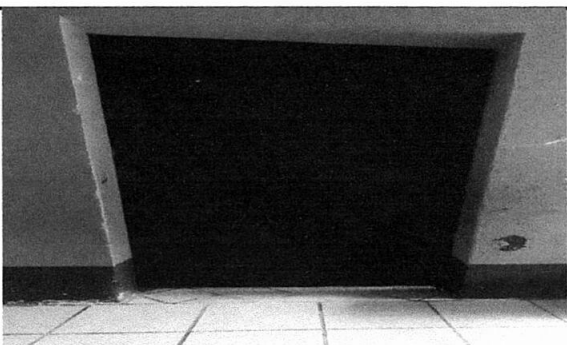
Foto 9: Sustitución de chapa. Módulo 4

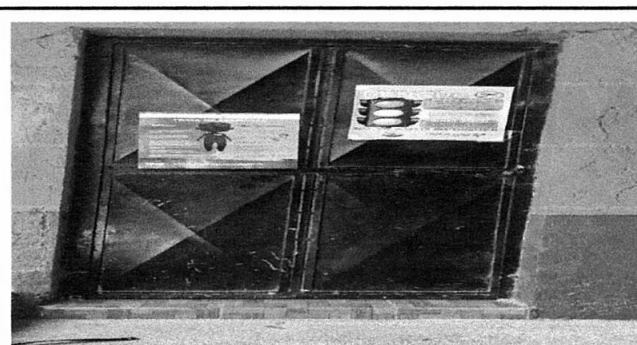
Foto 10: Sustitución de chapa. Área dirección.

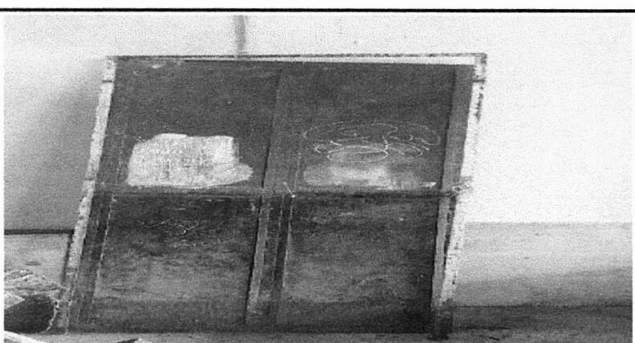
Foto 11: Sustitución de puerta. Módulo 5

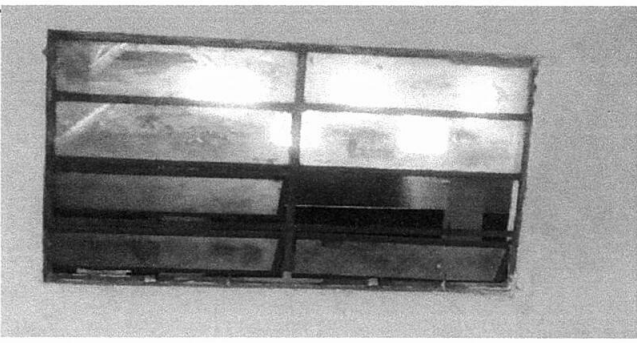
Foto 12: Sustitución de estructura de metal de ventana, área baños.

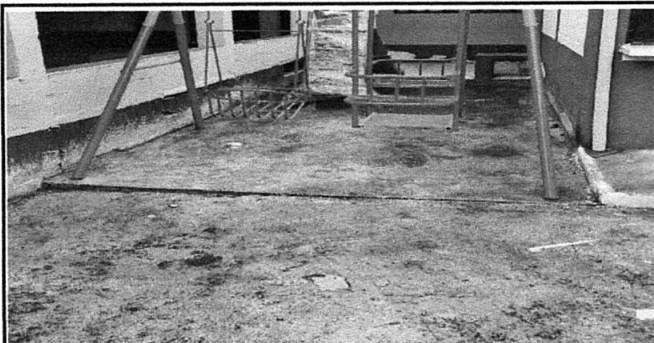
Foto 13: Sustitución de piso de concreto por piso cerámico. Área juegos

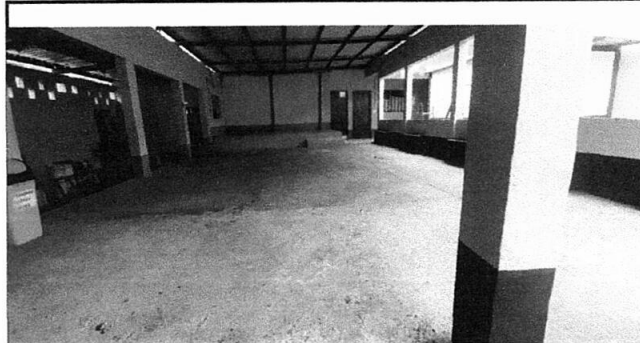
Foto 14: Sustitución de piso de concreto por piso cerámico. Área salon de usos multiples

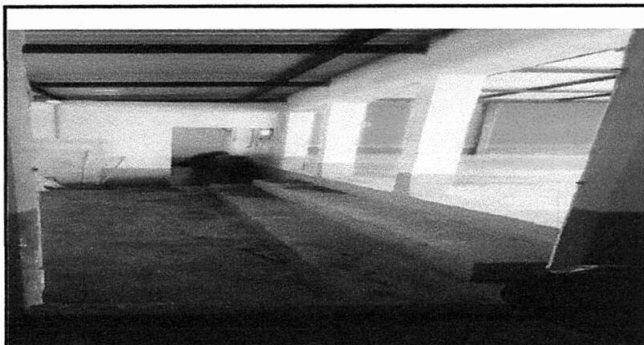
Foto 15: Sustitución de piso de concreto por piso cerámico. Área corredor sanitarios

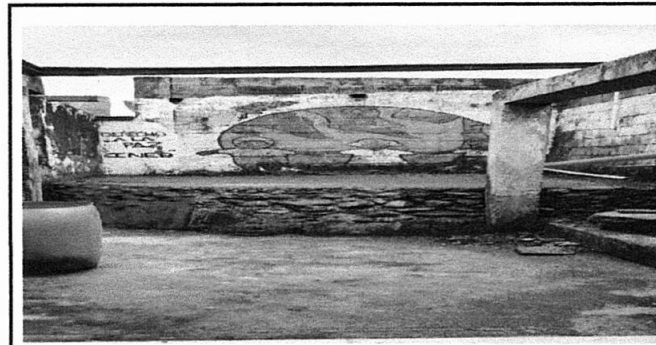
Foto 16: Sustitución de piso de concreto por piso cerámico. Área corredor módulo 5

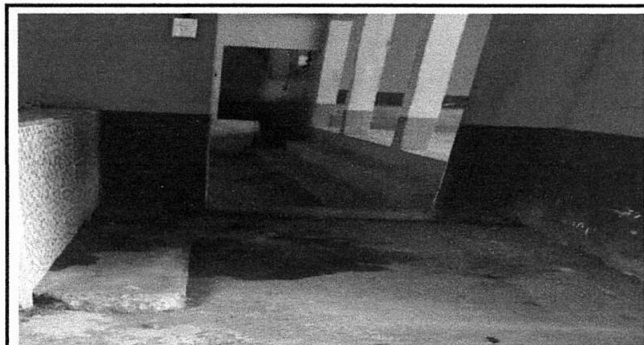
Foto 17: Sustitución de azulejo area pila

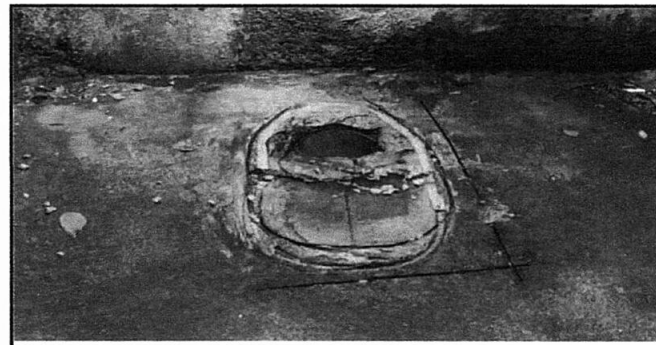
Foto 18: Sustitución de tubería PVC línea principal aguas negras.

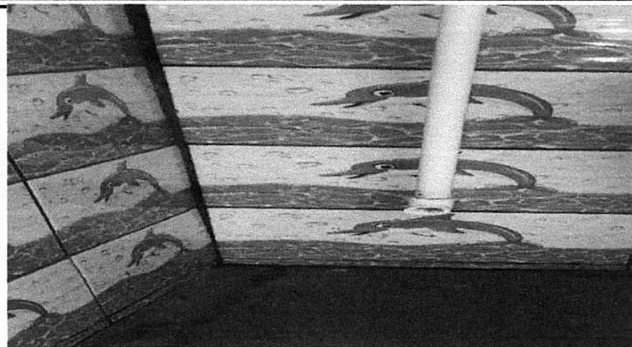
Foto 19: Sustitución de tubería PVC línea principal aguas pluviales.

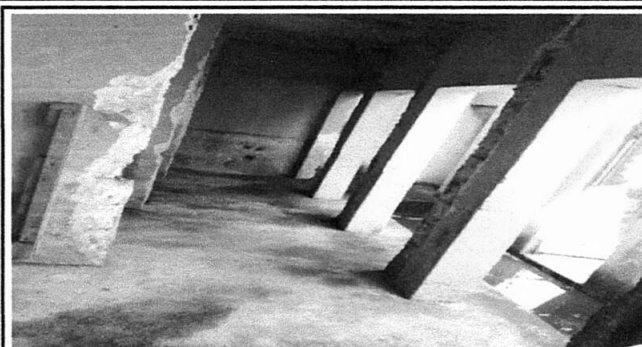
Foto 20: Reparación de columnas.
