SITUACIÓN DEFICIENCIAS DETERMINADAS

| NOMBRE DEL ESTABLECIMIENTO: | INEB de Telesecundaria San Francisco de Sales | DIRECCIÓN DEL ESTABLECIMIENTO: | Calle Principal, lote 30, Aldea San Francisco de Sales |
| CÓDIGO DEL ESTABLECIMIENTO: | 05-12-0005-45 | FECHA: | 04 de marzo de 2025 |

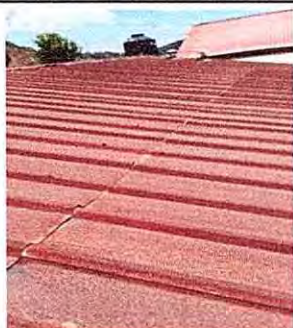
Foto 1: 1 CUBIERTA DE LAMINA 1.1 Sustitución de lámina, por lámina troquelada aluzinc calibre 26

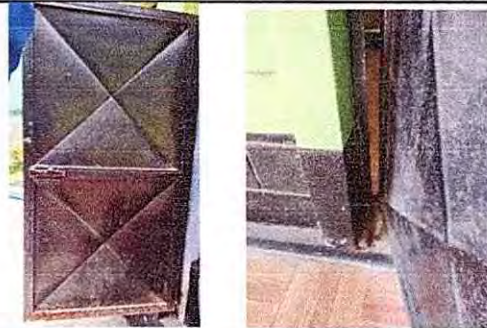
Foto 2: 4 PUERTAS DE METAL 4.1 Mantenimiento a estructura (lijado, cambio de tubo, cepillado, sujeciones, aplicación de pintura) 4.3 Sustitución de puerta

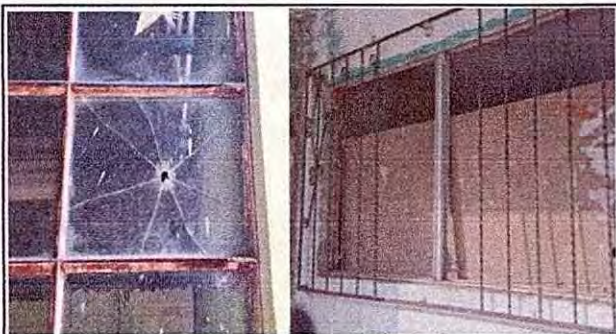
Foto 3: 5 VENTANAS 5.5 Sustitución de vidrios 5.6 Sustitución de balcones de metal

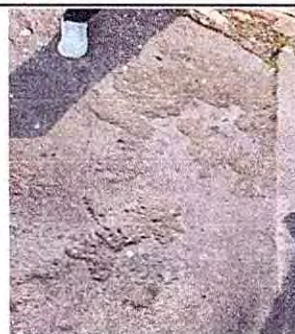
Foto 4: 6 PISO 6.1 Reparación de piso de torta de concreto

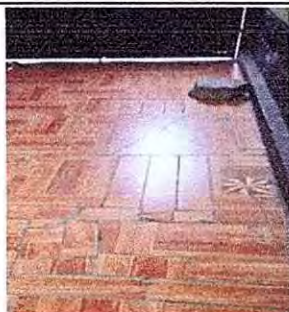
Foto 4: 6 PISO 6.8 Sustitución de piso cerámico

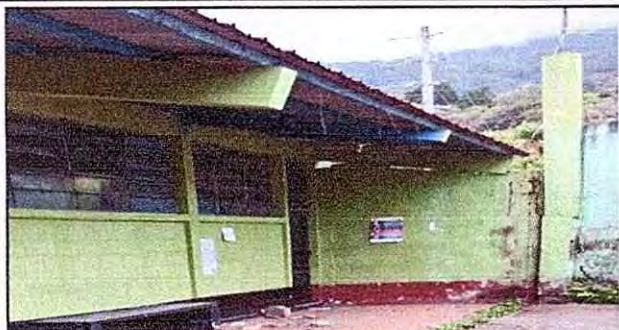
Foto 7: 9 PINTURA EN MUROS EXTERIORES E INTERIORES 9.1 Pintura en muros exteriores e interiores

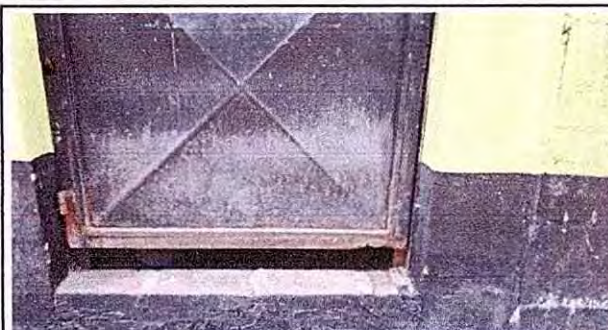
Foto 8: 10 SERVICIOS SANITARIOS Y SUS ACCESORIOS 10.1 Mantenimiento a estructura (lijado, cambio de tubo, cepillado, sujeciones, aplicación de pintura) a puertas servicios sanitarios

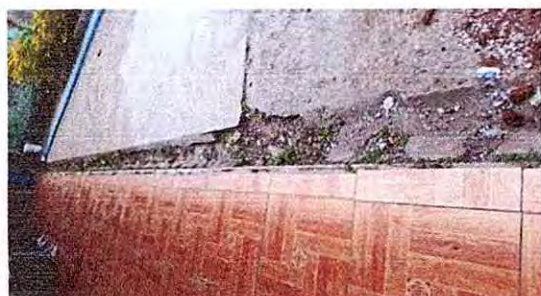
Foto 6: 8 CUNETA DE CONCRETO 8.1 Reparación de cuneta de concreto

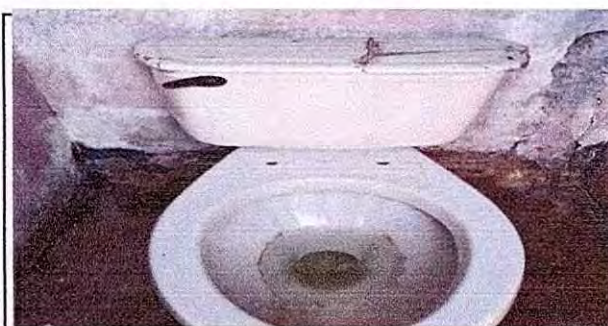
Foto 9: 10 SERVICIOS SANITARIOS Y SUS ACCESORIOS 10.3 Sustitución inodoro

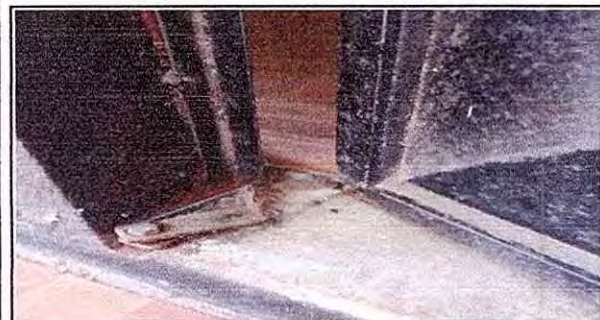
Foto 10: 12 MANTENIMIENTO A PORTONES 12.1 Mantenimiento a portones de metal

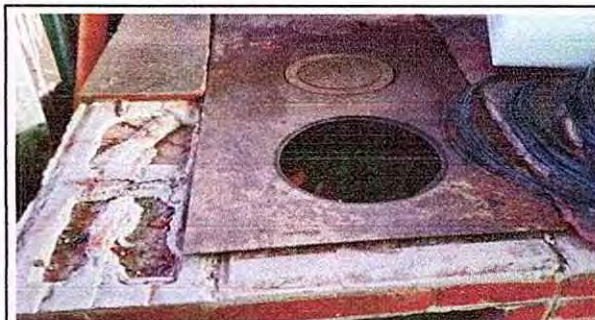
Foto 12: REPARACION DE COCINA 20.7 Instalación de azulejo en estufa rural
