SITUACIÓN DEFICIENCIAS DETERMINADAS

PREVIO ☒

| NOMBRE DEL ESTABLECIMIENTO: | ESCUELA OFICIAL RURAL MIXTA | DIRECCIÓN DEL ESTABLECIMIENTO: | CASERIO CENTRO AMERICA |
| CÓDIGO DEL ESTABLECIMIENTO: | 05-13-0541-43 | FECHA: | 2/06/2025 |

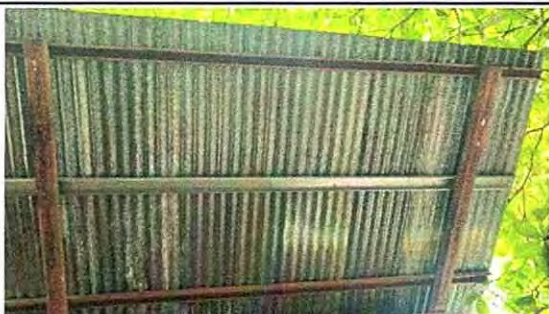
FOTO 1: 1.1 Sustitución de lámina, por lámina troquelada aluzinc calibre 26

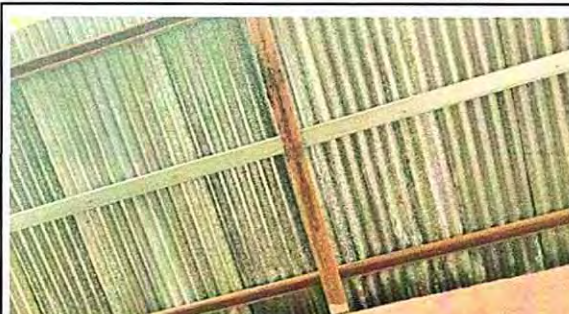
Foto 2: 2.3 Sustitución de estructura de soporte de metal, por metal

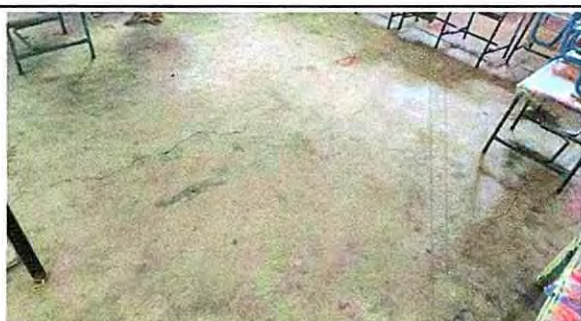
Foto 3: 6.5 Sustitución de torta de cemento

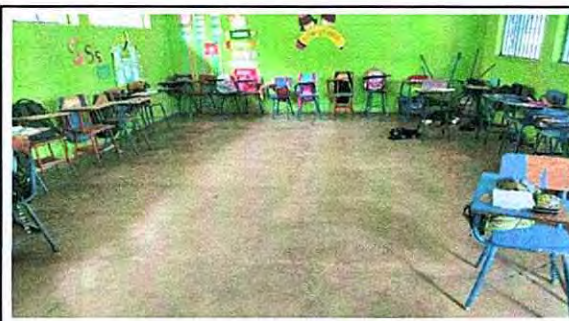
Foto 4: 6.11 Sustitución de piso de cemento por piso cerámico

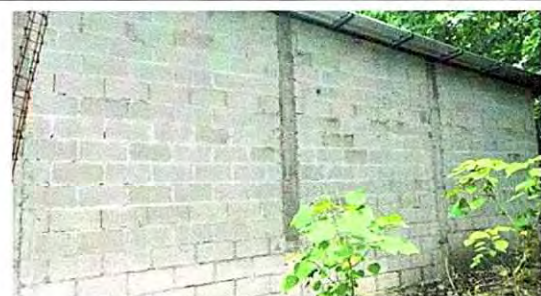
Foto 5: 21.1 Repello en muro

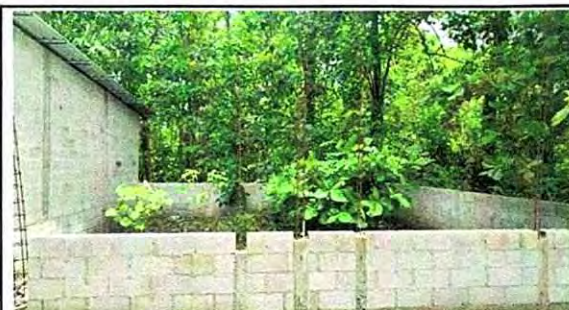
23.1 Reparación de muro de block en area de aula
