SITUACIÓN DEFICIENCIAS DETERMINADAS

| NOMBRE DEL ESTABLECIMIENTO: | EORM Parcelamiento San Jeronimo | DIRECCIÓN DEL ESTABLECIMIENTO: | Calle Principal Lote 18 Parcelamiento San Jeronimo |
| CÓDIGO DEL ESTABLECIMIENTO: | 05-14-0001-43 | FECHA: | 2/06/2025 |

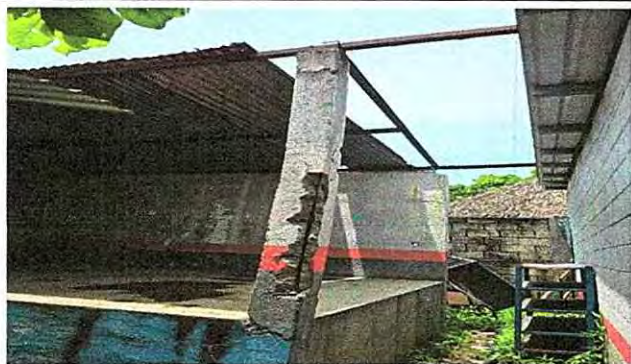
1 CUBIERTA DE LAMINA

1.1 Sustitución de Lámina por lámina Troquelada aluzinc calibre 26

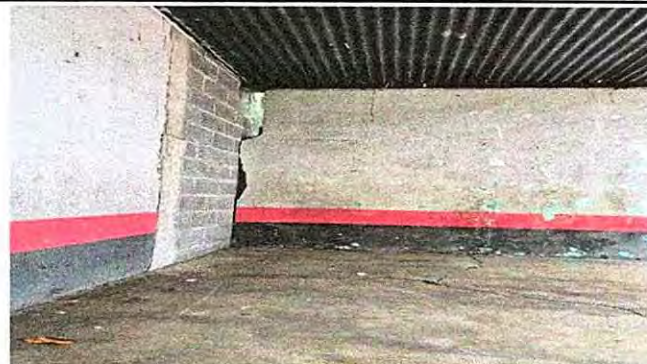
2. ESTRUCTURA DE TECHO

2.3 Sustitucion de estructura de soporte de Metal, por metal

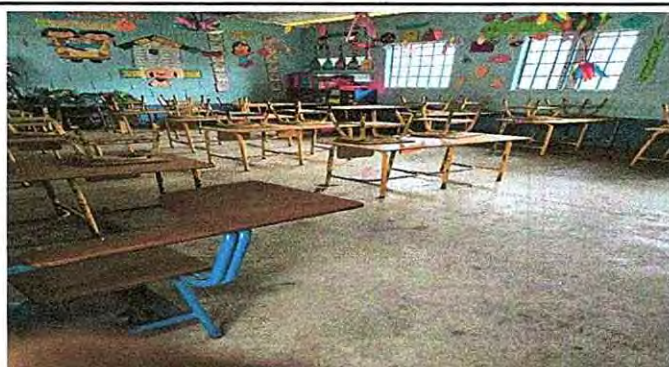
6. piso

6.5 Sustitución de piso de torta de concreto

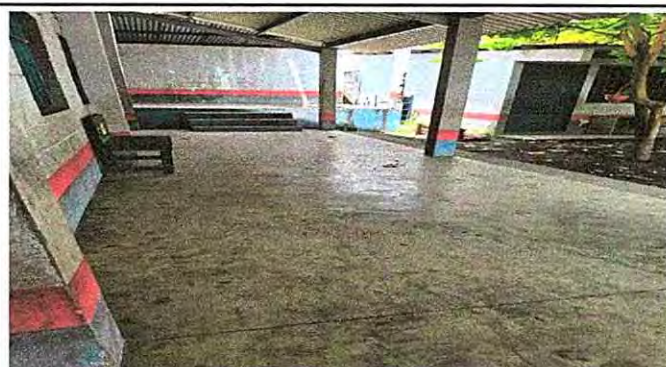
6. PISO

6.5 Sustitución de piso de torta de concreto

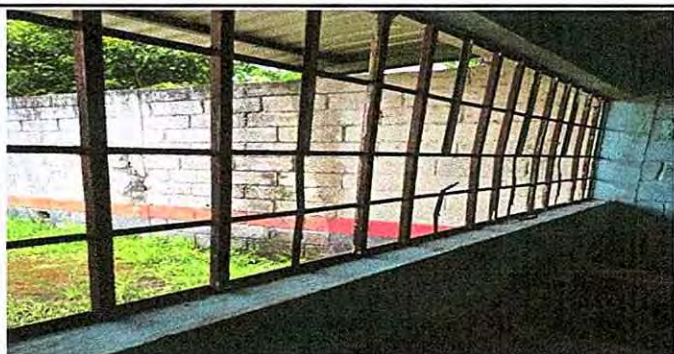
5. VENTANAS

5.6 Sustitución de balcones de Metal.

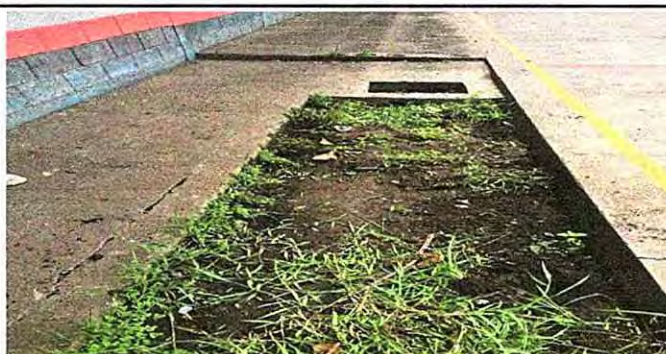
6. PISO

6.5 Sustitución de piso de torta de concreto (banqueta esta quebrada)
